Estudio MMA Consultores
M. Ing. María Antía

Programa de Actuación Integrada - Jardines de Portales

Memoria de Información

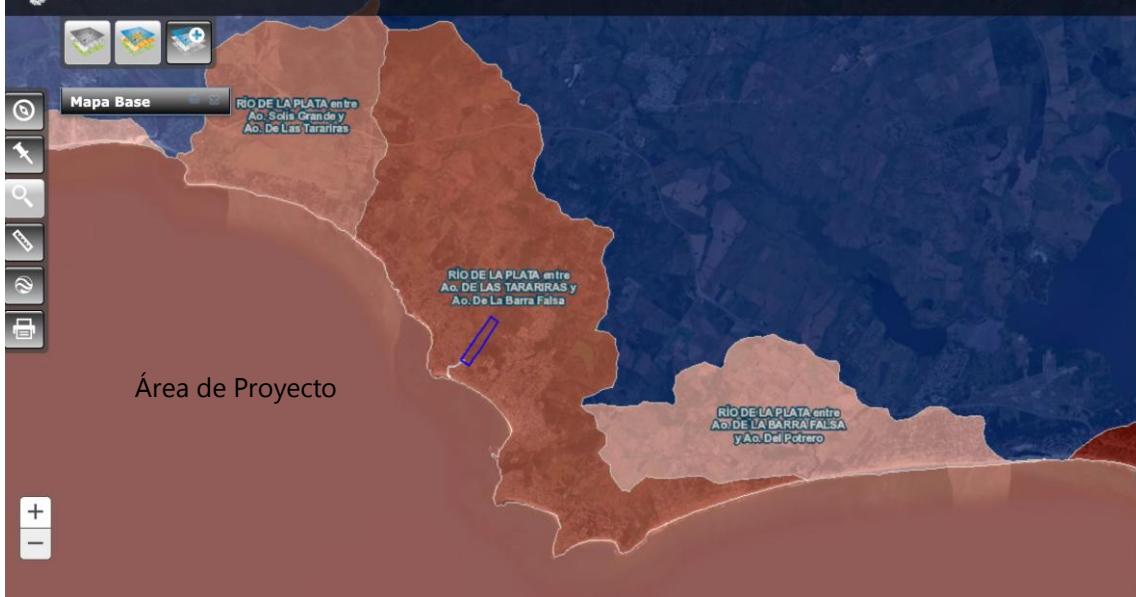
Figura 10. Cuencas Hidrográficas Nivel 3 (Fuente: <https://sit.mvotma.gub.uy/js/sit/>)

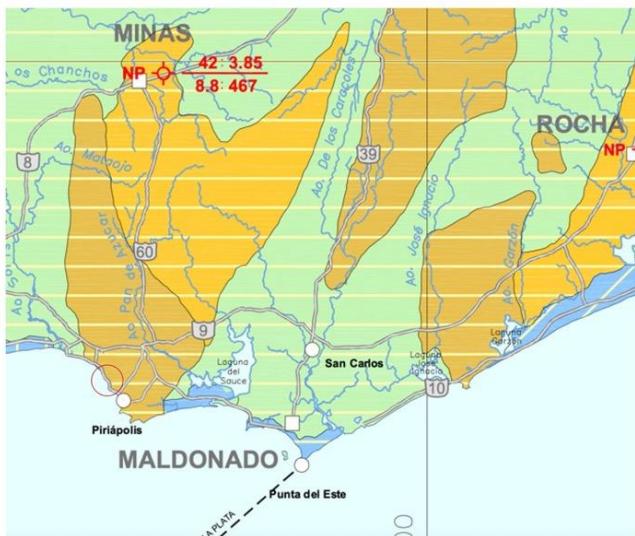
a escala 1:1.000.000 del año 2003. La capacidad de estos acuíferos va a estar sujeta al grado de fracturación de la roca, al espesor del nivel fracturado y a la presencia o no de materiales arcillosos impermeables, que puedan afectar la circulación de agua por las mismas.

Productividad de los acuíferos	
	Alta, $q > 4 \text{ m}^3/\text{h/m}$
	Media, $4 \text{ m}^3/\text{h/m} > q > 2 \text{ m}^3/\text{h/m}$
	Baja, $2 \text{ m}^3/\text{h/m} > q > 0.5 \text{ m}^3/\text{h/m}$
	Muy baja, $q < 0.5 \text{ m}^3/\text{h/m}$

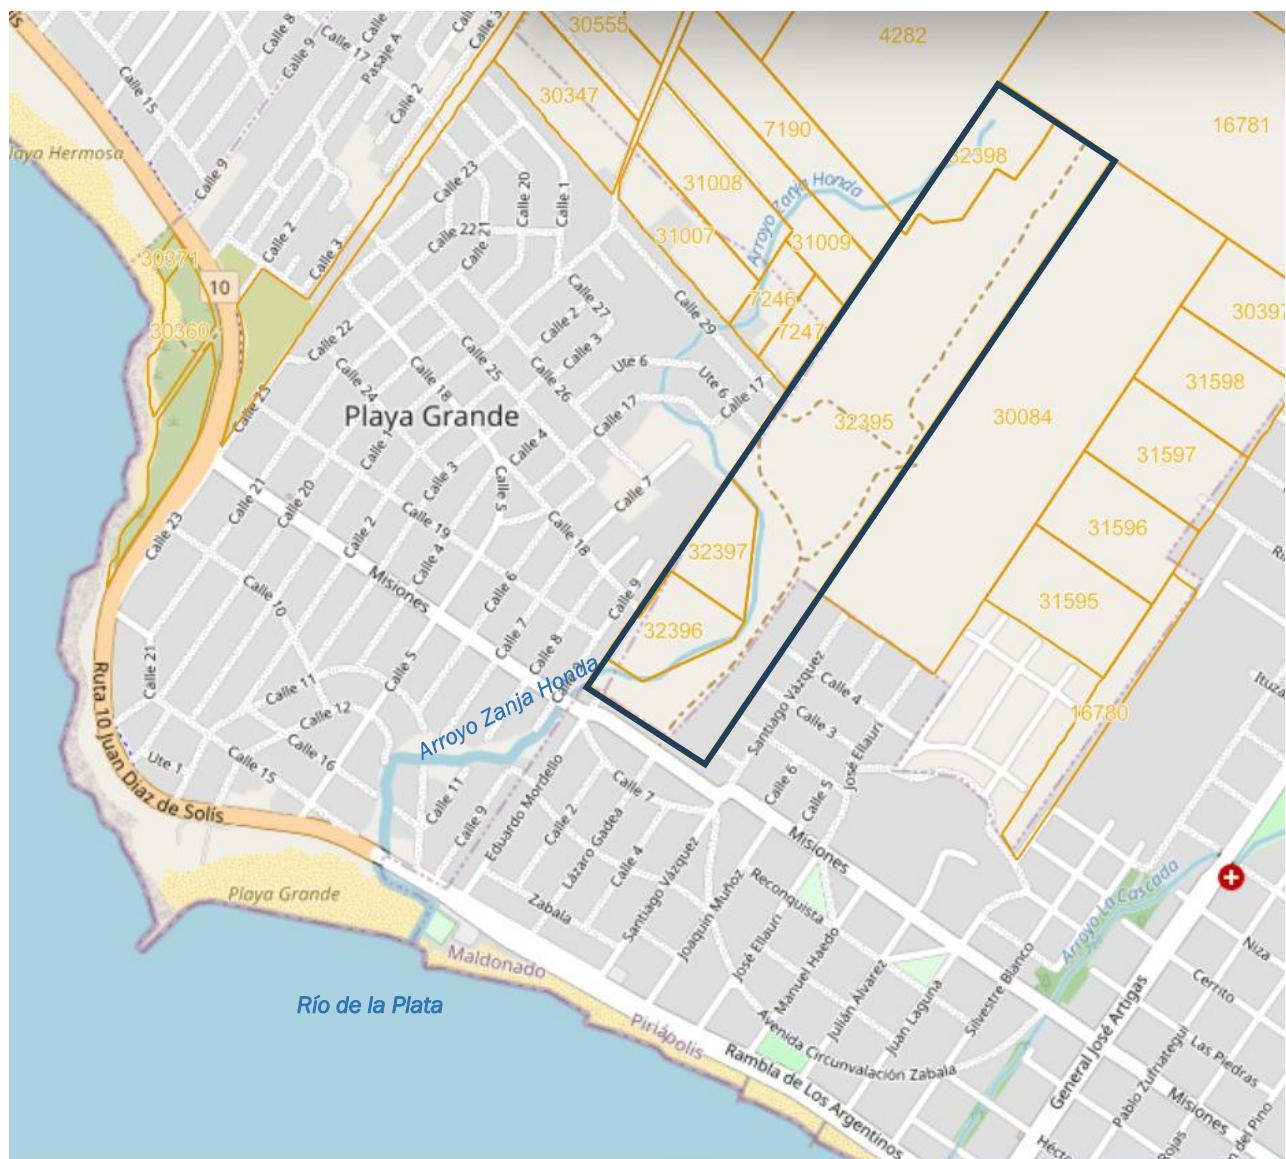
Figura 1 - Cañada modelada y padrones involucrados

Este arroyo se ubica entre la zona denominada Playa Grande y el Barrio Los Ángeles de la localidad de Piriápolis, con un recorrido con dirección principal norte-sur, desembocando en el Río de la Plata, cercano al extremo este de la Rambla de Los Argentinos. Tiene una extensión total de 7.44 km y una cuenca de aportes de 1250 ha. En su recorrido atraviesa la zona urbanizada de Piriápolis únicamente en su tramo final de unos 2.00km.

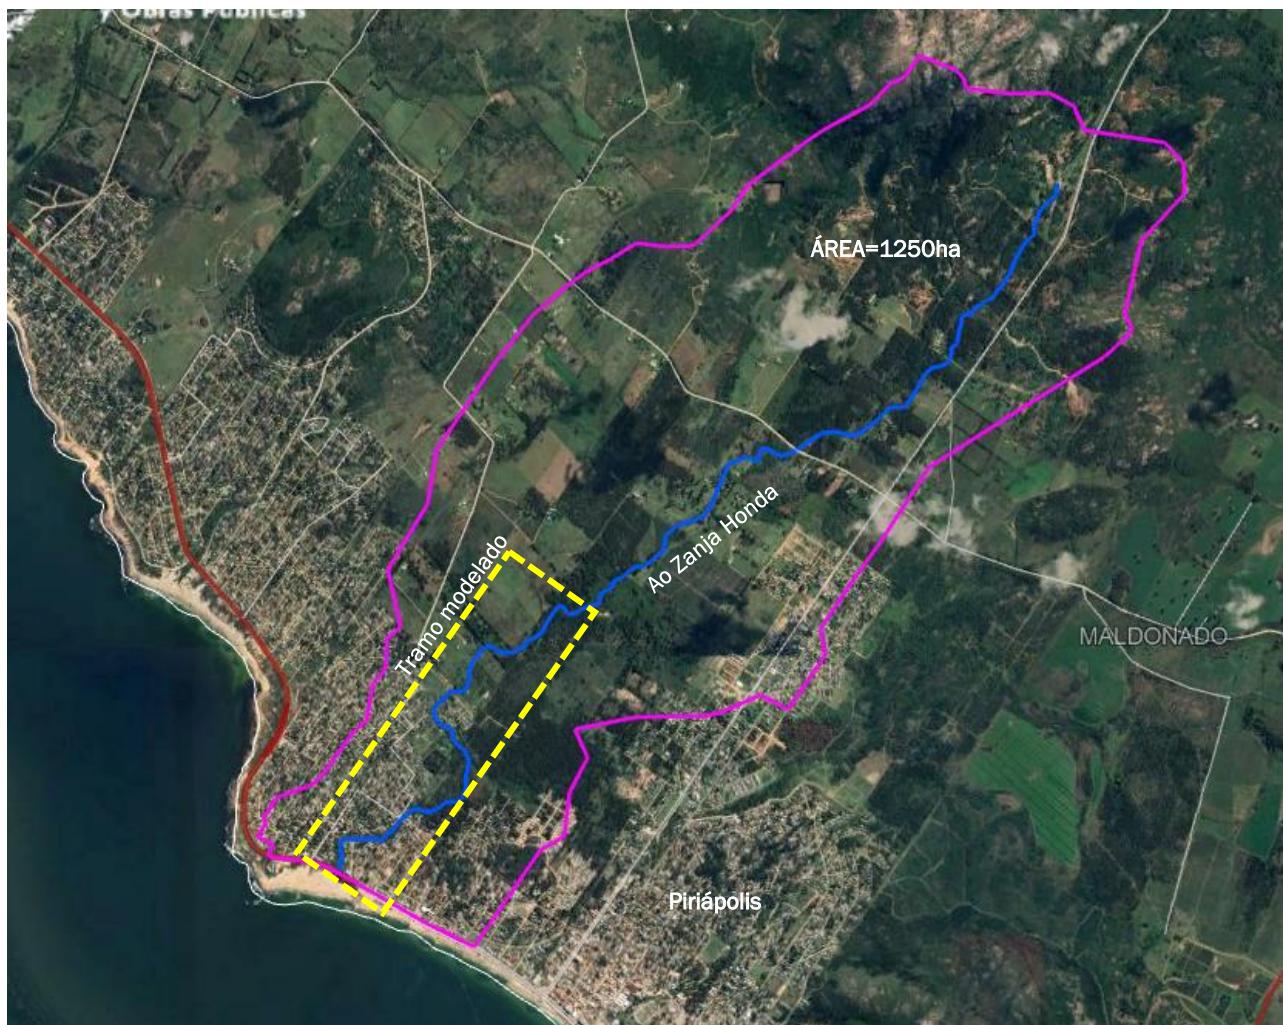
Figura 2 - Cuenca de aporte total

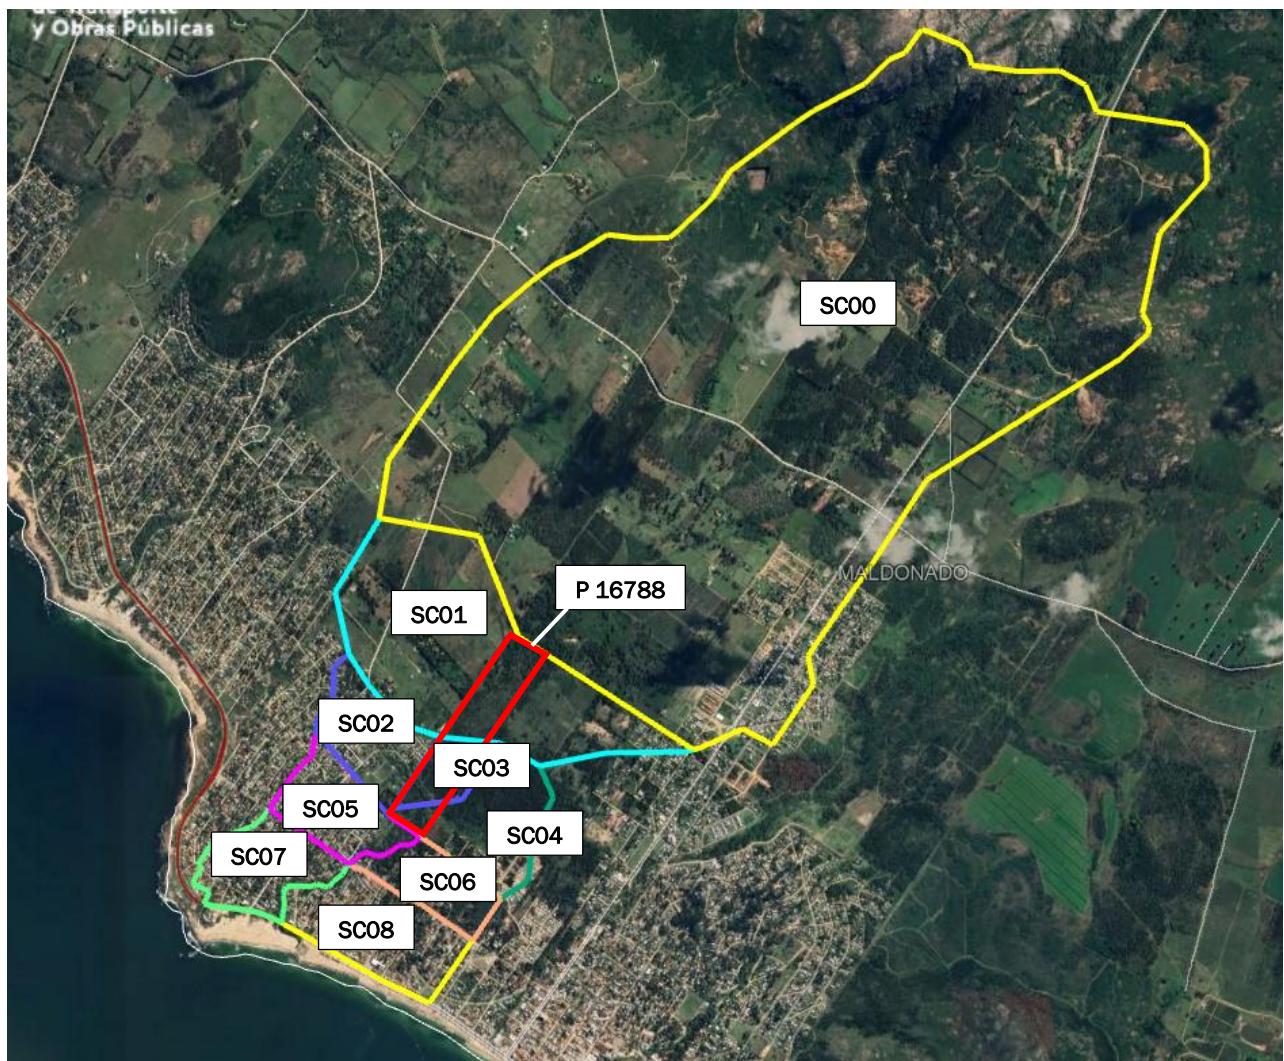
Figura 3 - Subcuenca de aporte

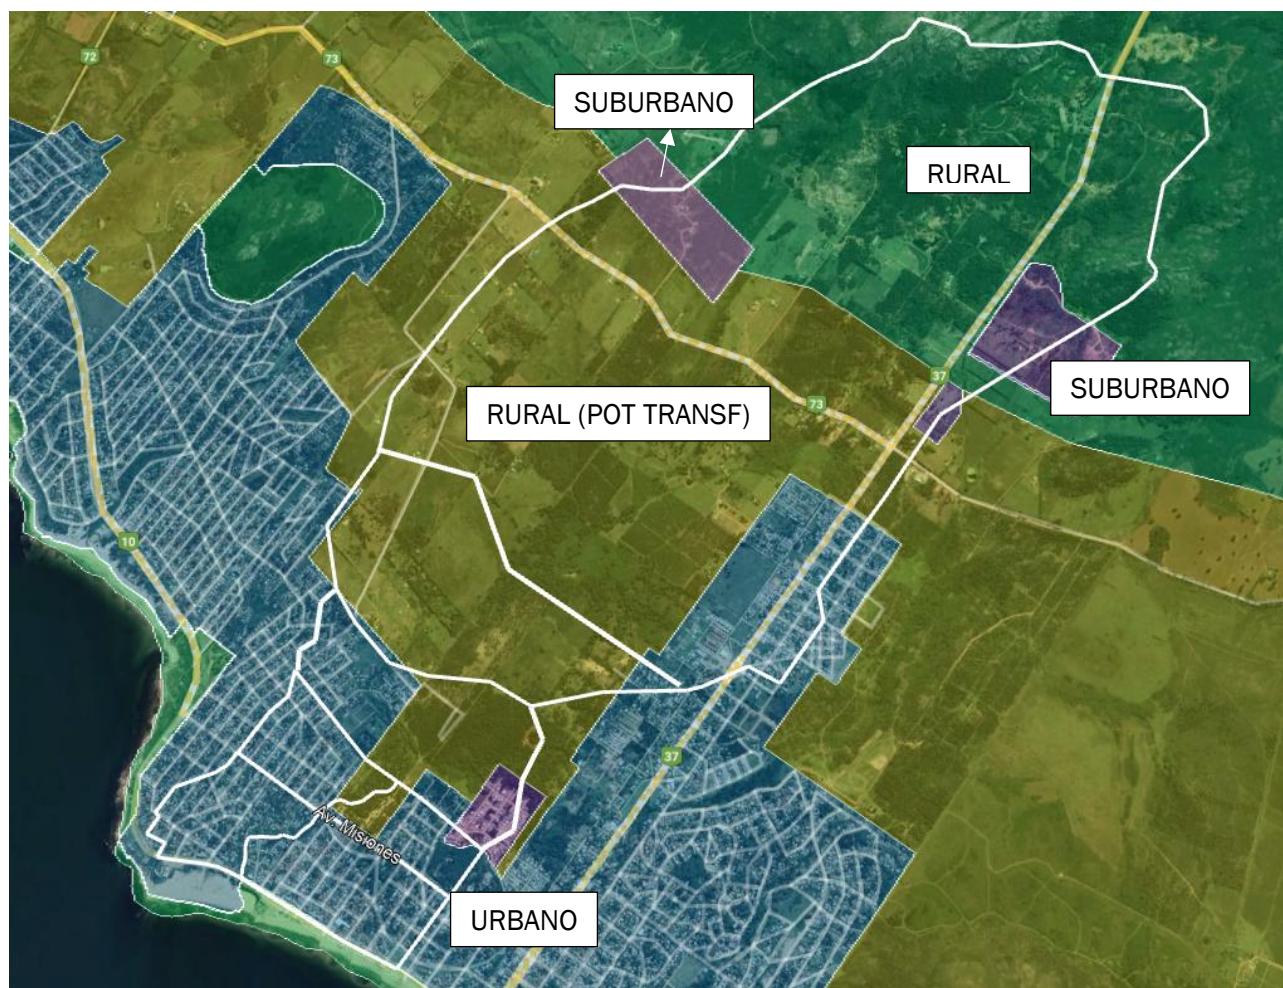
Figura 5 – Categorización del suelo (en blanco límites de subcuencas)

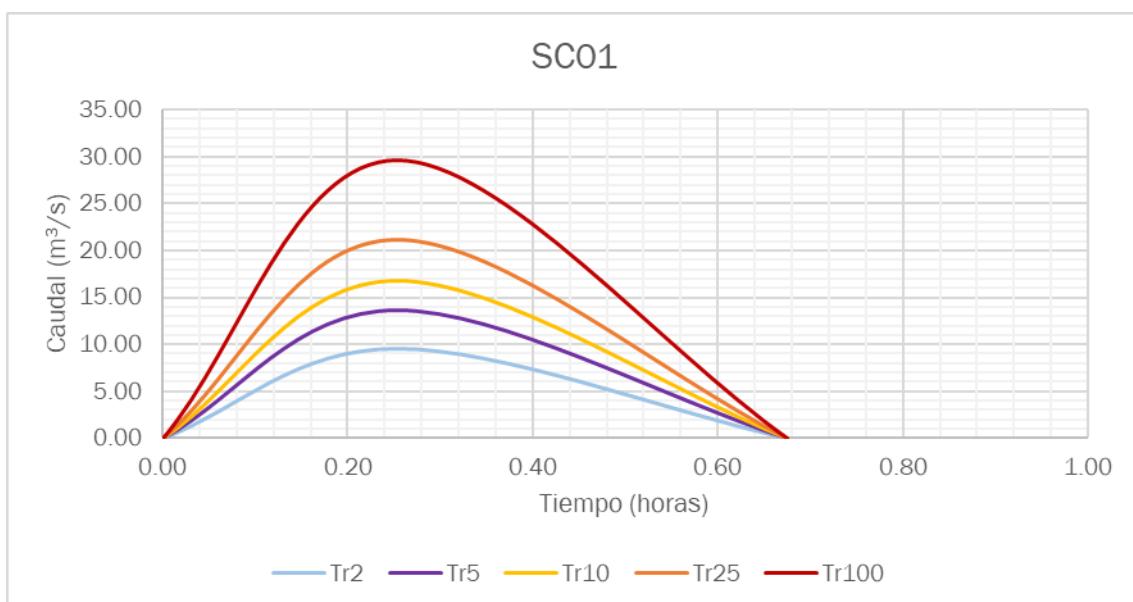
Figura 9 - Hidrogramas de caudal para SC01

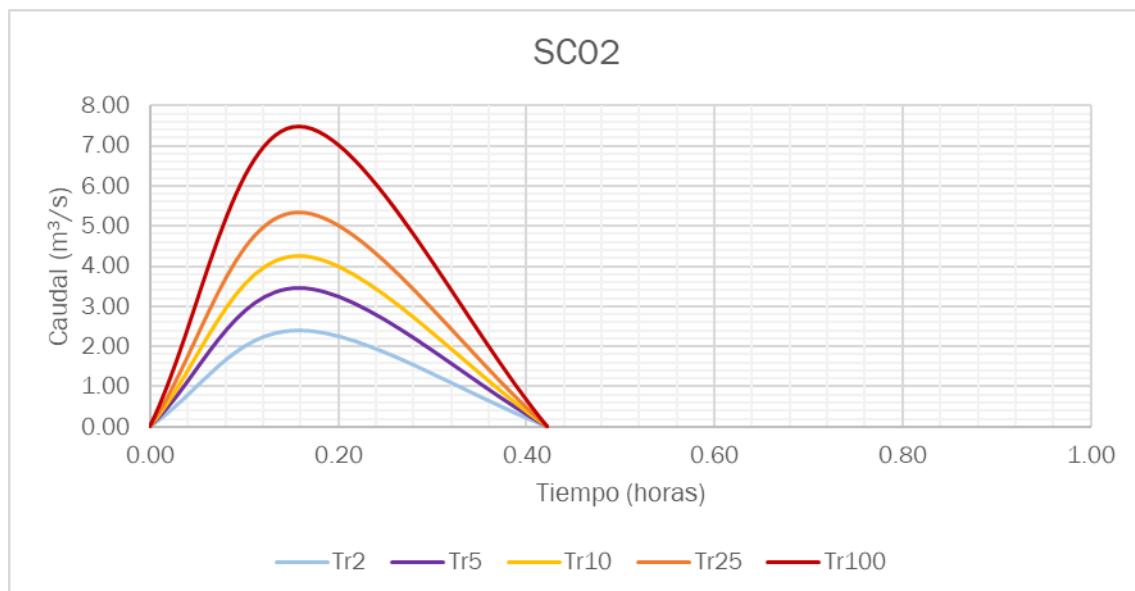
Figura 10 - Hidrogramas de caudal para SC02

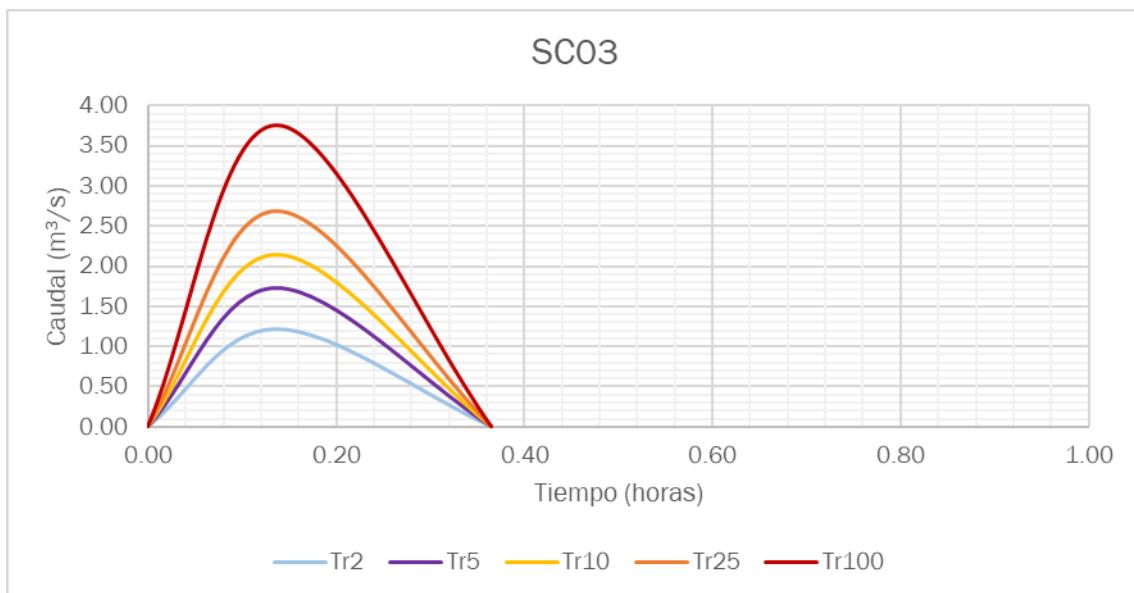
Figura 11 - Hidrogramas de caudal para SC03

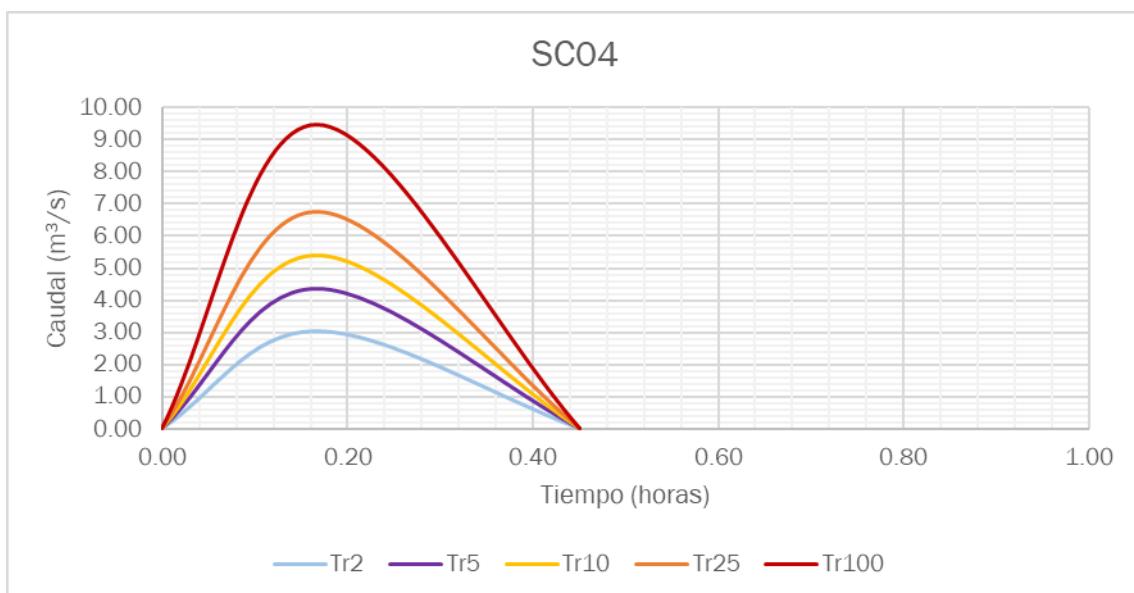
Figura 12 - Hidrogramas de caudal para SC04

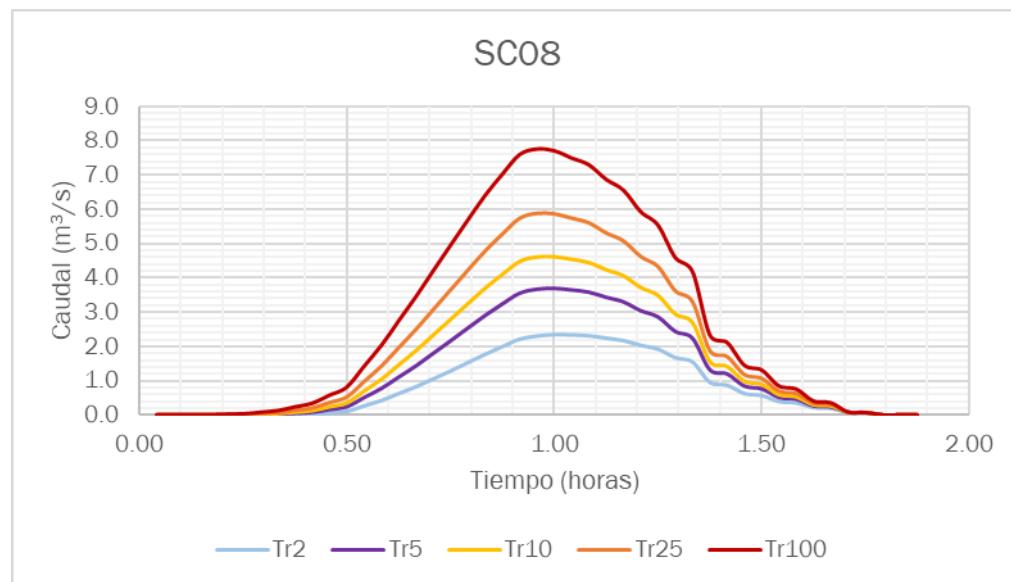
Figura 16 - Hidrogramas de caudal para SC08

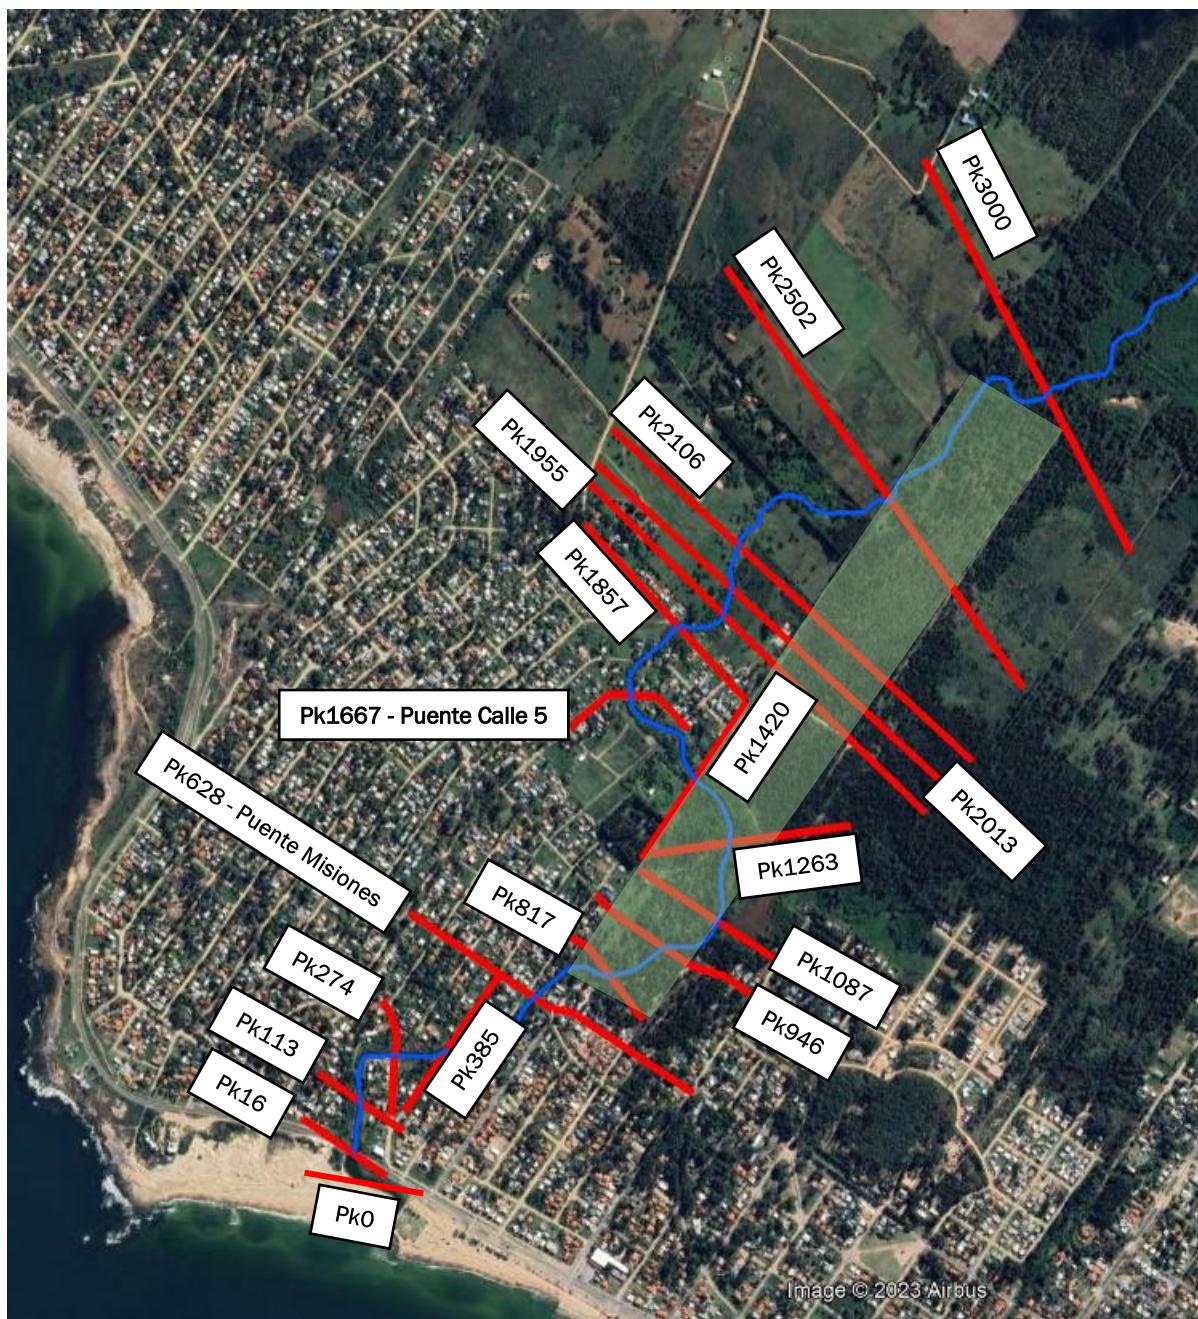
Figura 17 - Ubicación de las secciones transversales ingresadas al modelo

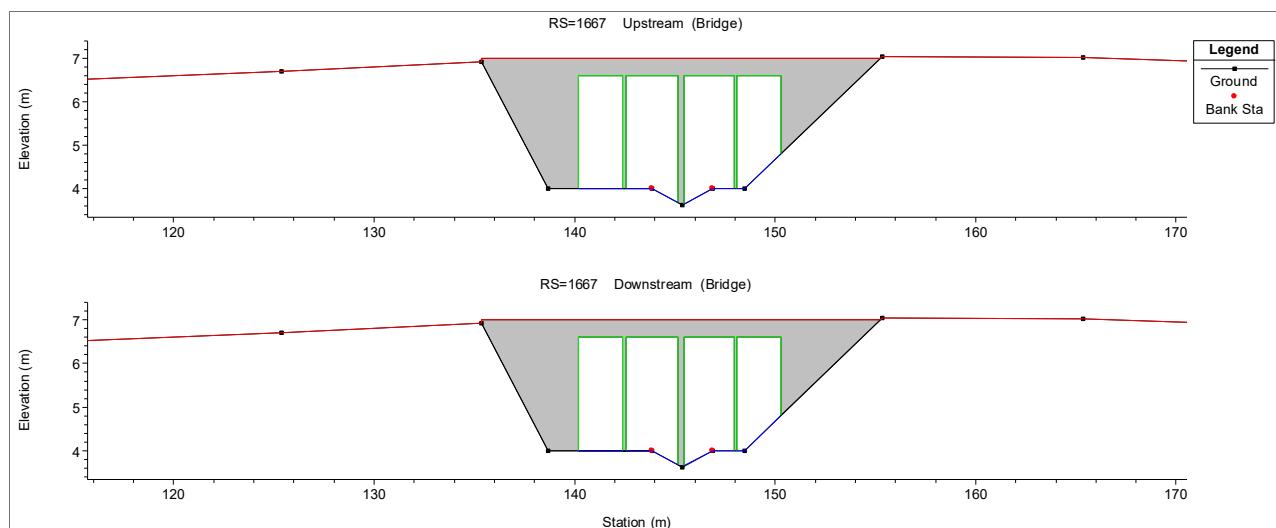
Figura 18 - Puente sobre calle 5 - Sección modelada

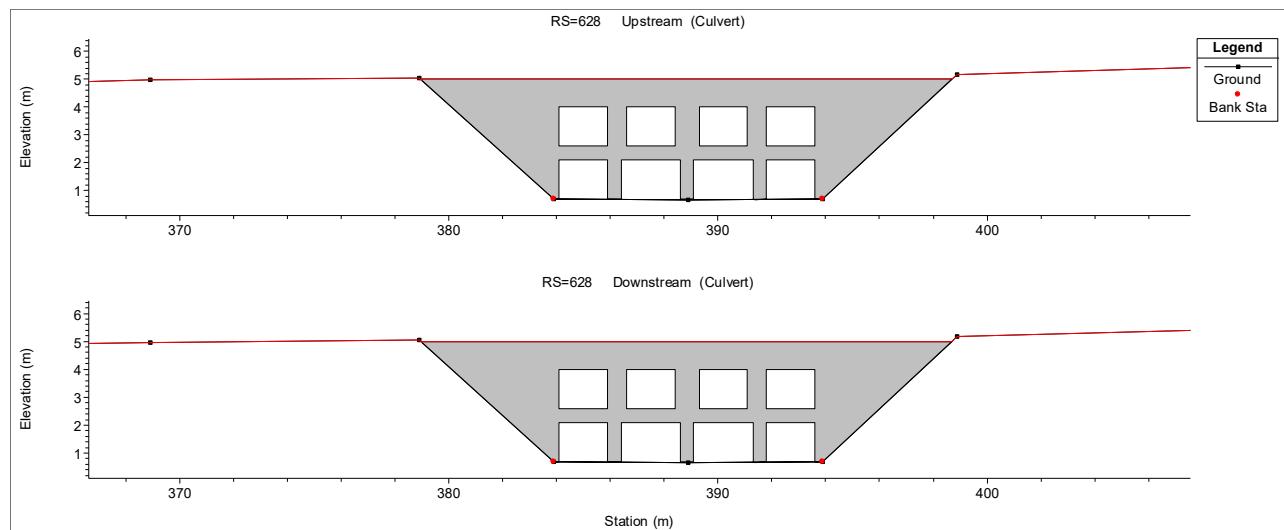
Figura 20 -Puente sobre calle Misiones - Sección modelada

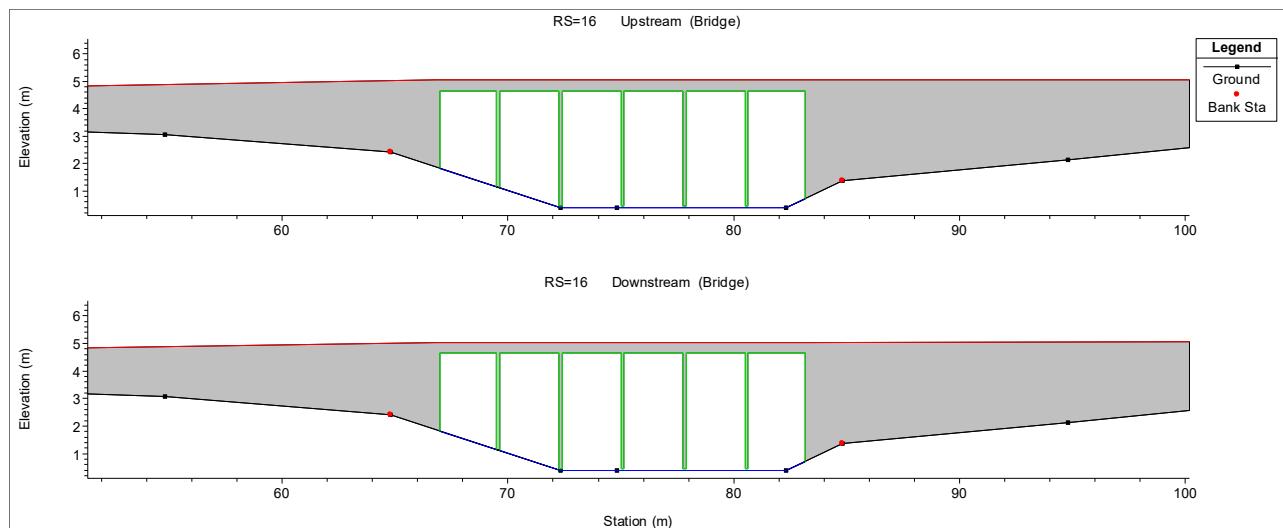
Figura 22 - Puente sobre calle Rambla de los Argentinos - Sección modelada

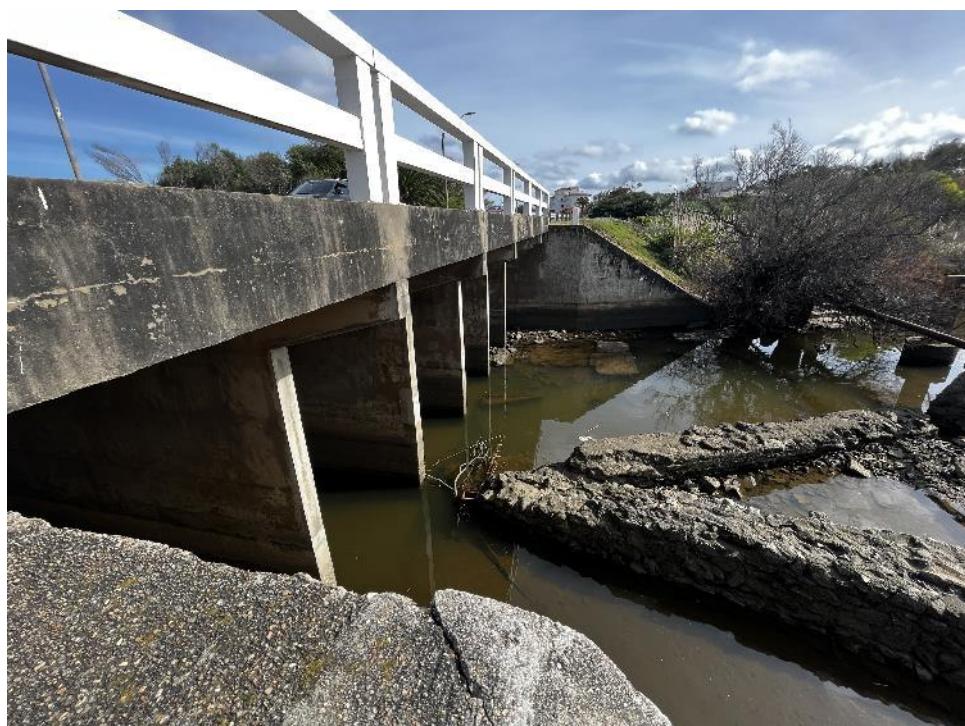
Figura 23 - Fotografía de puente sobre Rambla de los Argentinos

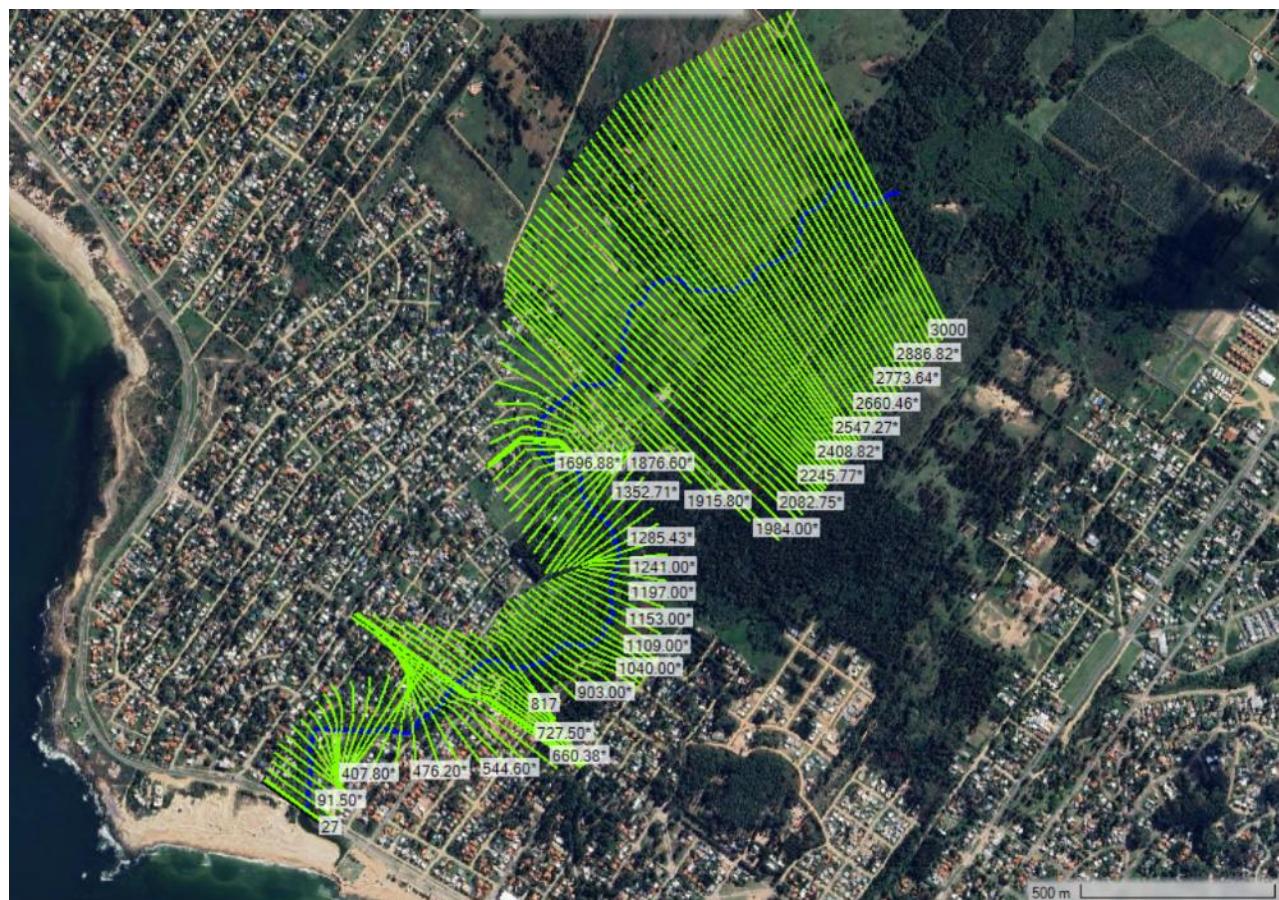
Figura 24 - Esquema del modelo implementado en HEC-RAS - Planta

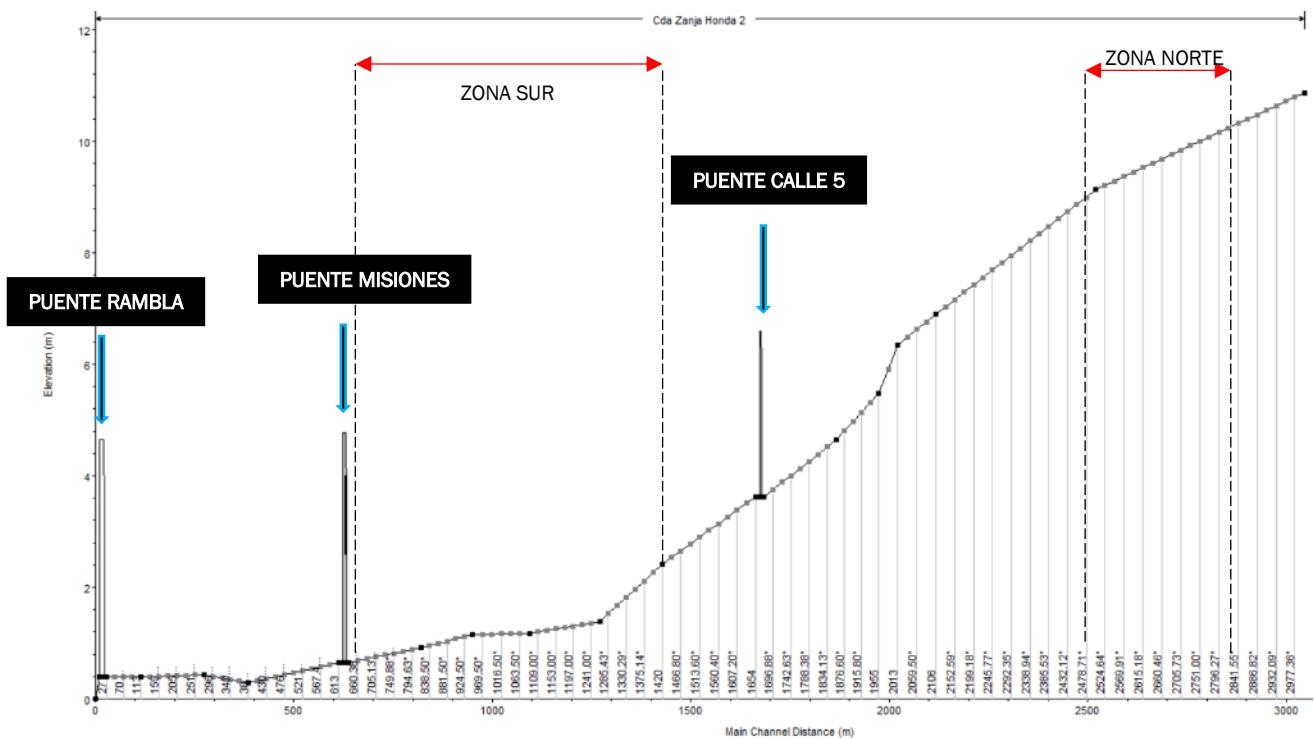
Figura 25 - Esquema del modelo implementado en HEC-RAS - Perfil longitudinal

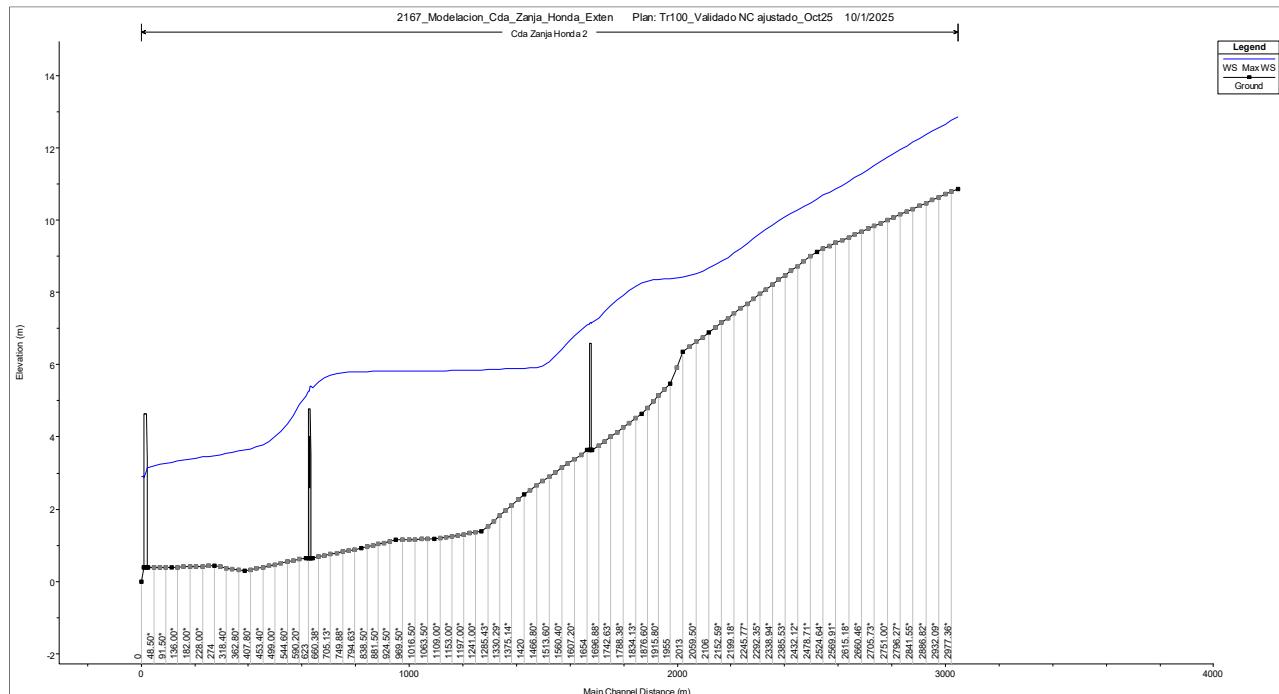
Figura 26 - Perfil longitudinal del arroyo Zanja Honda para Tr=100 años

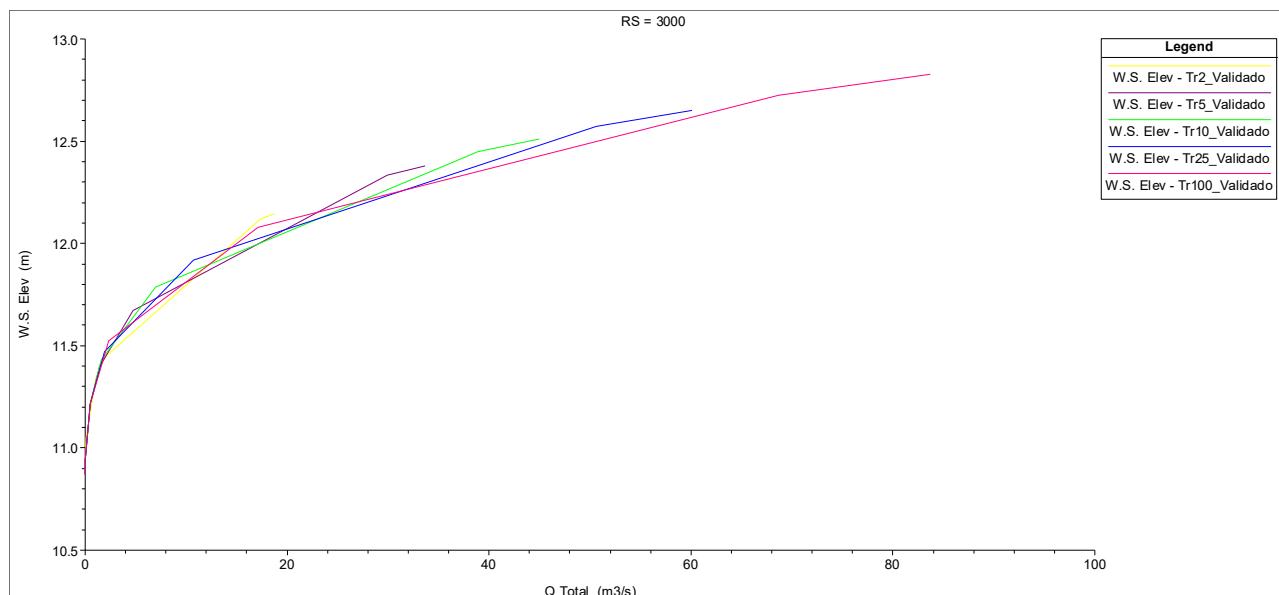
Figura 27 - Nivel vs Caudal - Sección 3000 - Inicio modelación

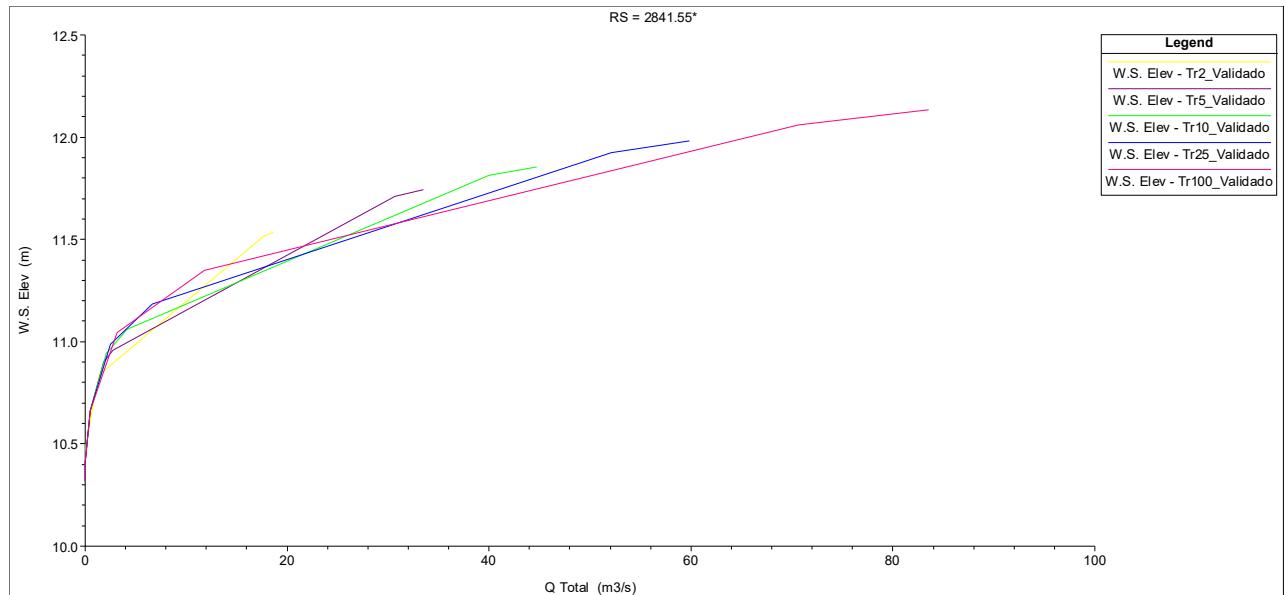
Figura 28 - Nivel vs Caudal - Sección 2841.55* - Inicio Padrón 32.395 sector norte

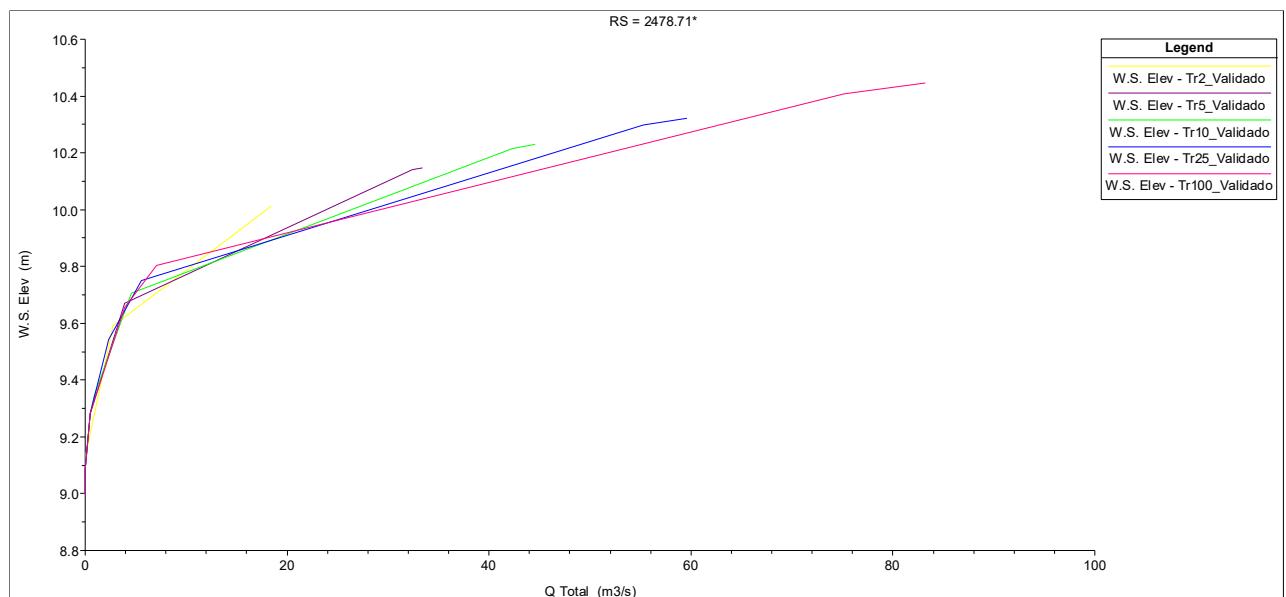
Figura 29 - Nivel vs Caudal - Sección 2478.71* - Fin Padrón 32.395 sector norte

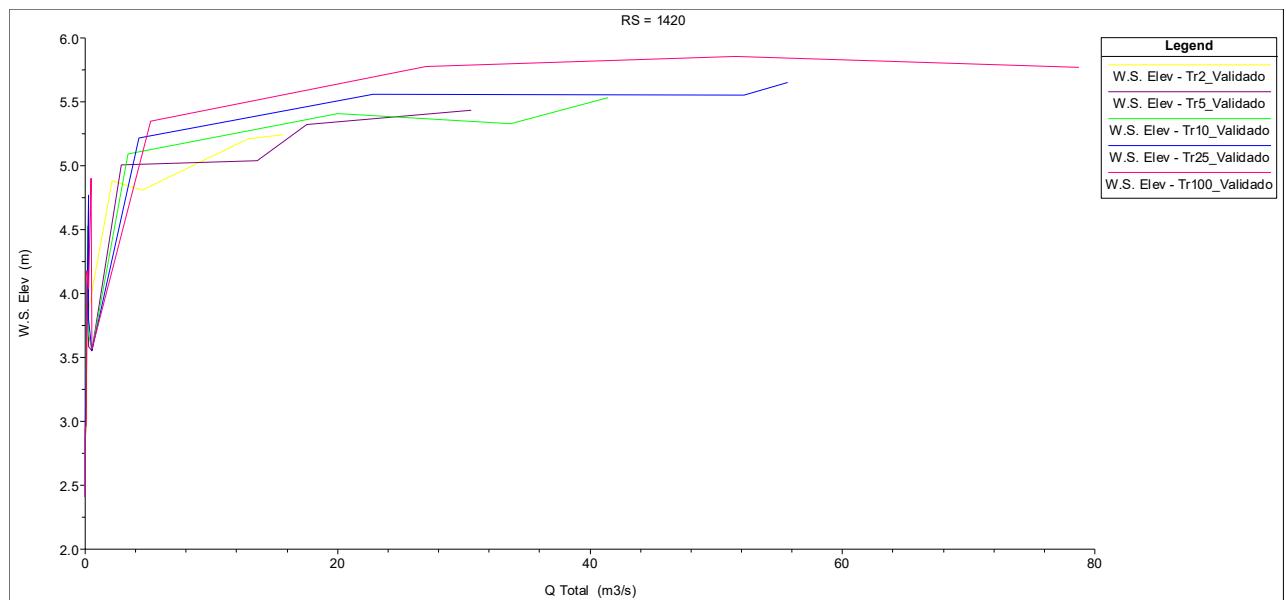
Figura 30 - Nivel vs Caudal - Sección 1420 - Inicio Padrón 32.395 sector sur

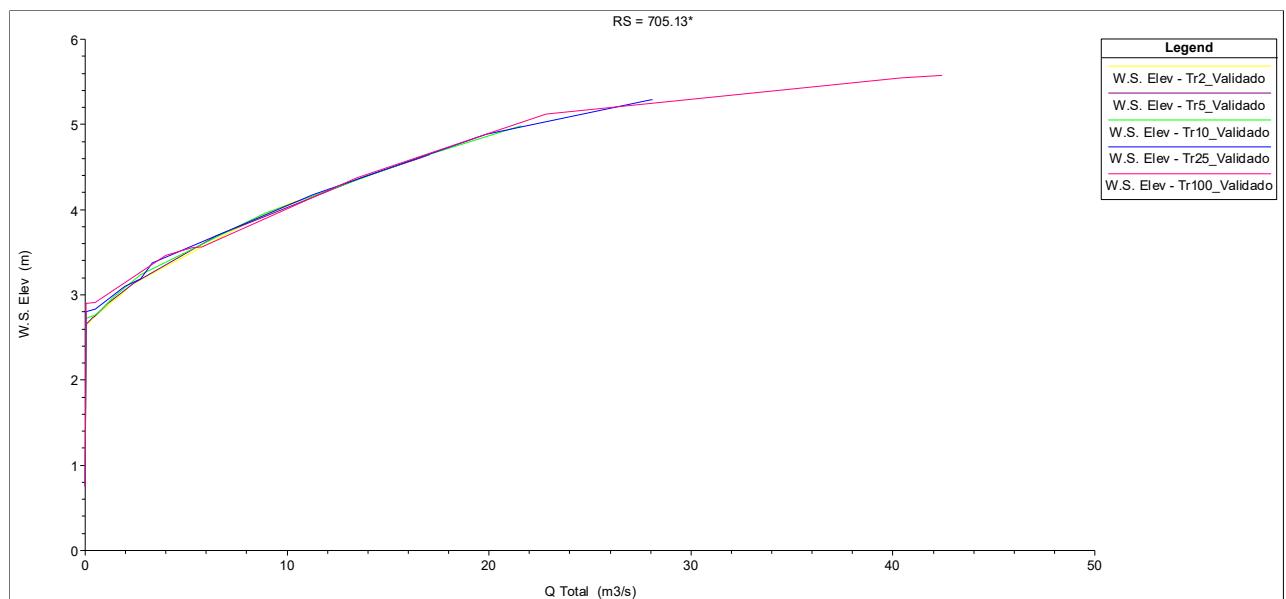
Figura 31 - Nivel vs Caudal - Sección 705.13* - Fin Padrón 32.395 sector sur

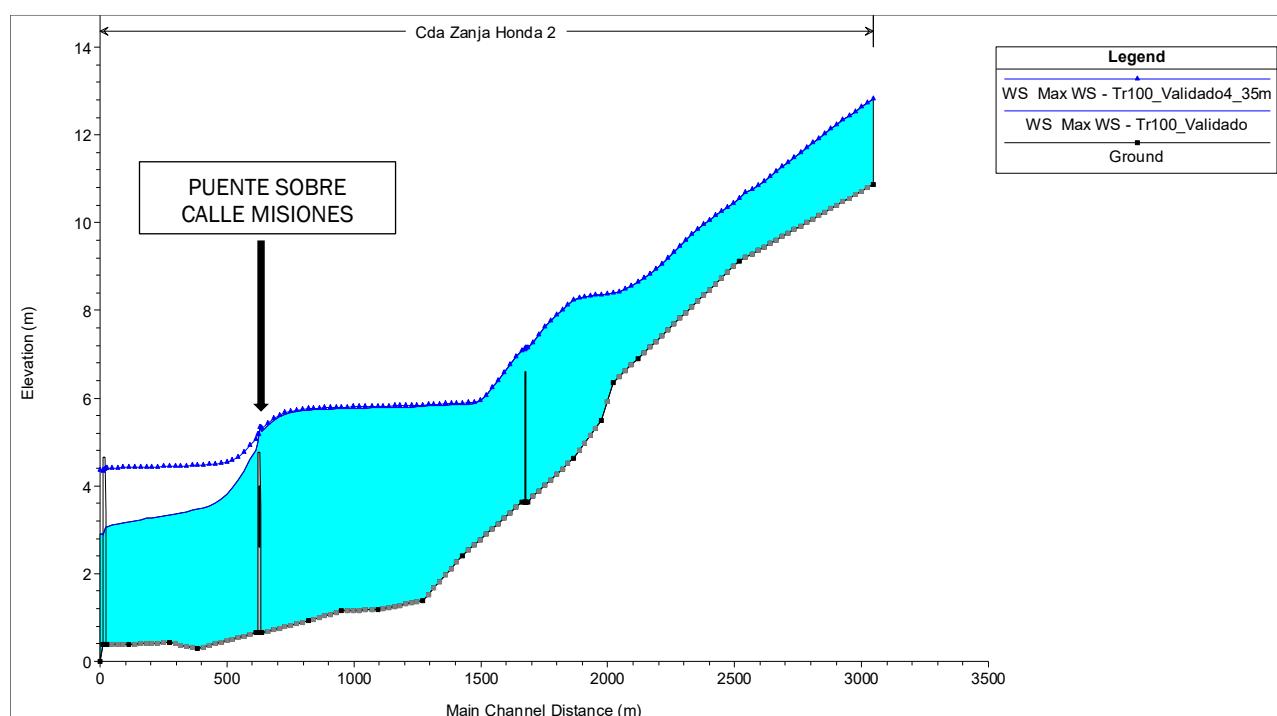
Figura 32 - Análisis de sensibilidad niveles del Río de la Plata para Tr100
