Estudio MMA Consultores
M. Ing. María Antía

Programa de Actuación Integrada - Jardines de Portales

Memoria de Información

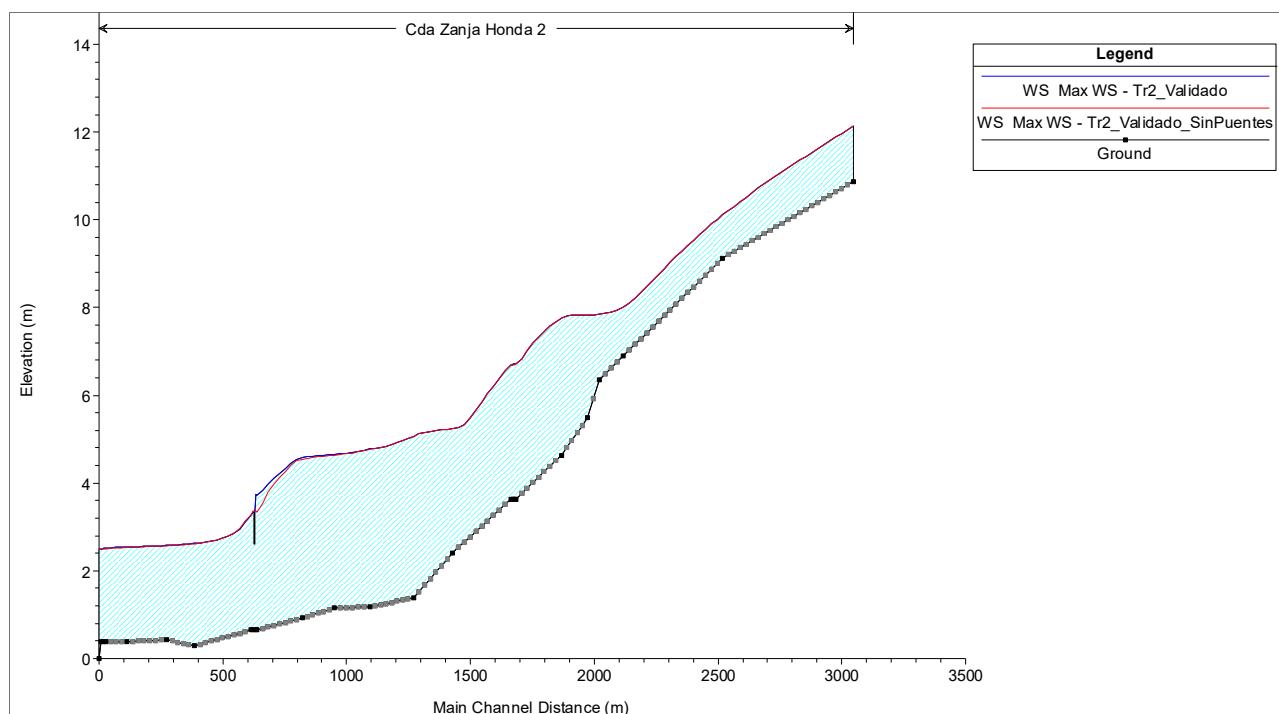
Figura 33 - Perfil longitudinal con niveles máximos para escenario con puentes (azul) y sin puentes (rojo) - Tr2

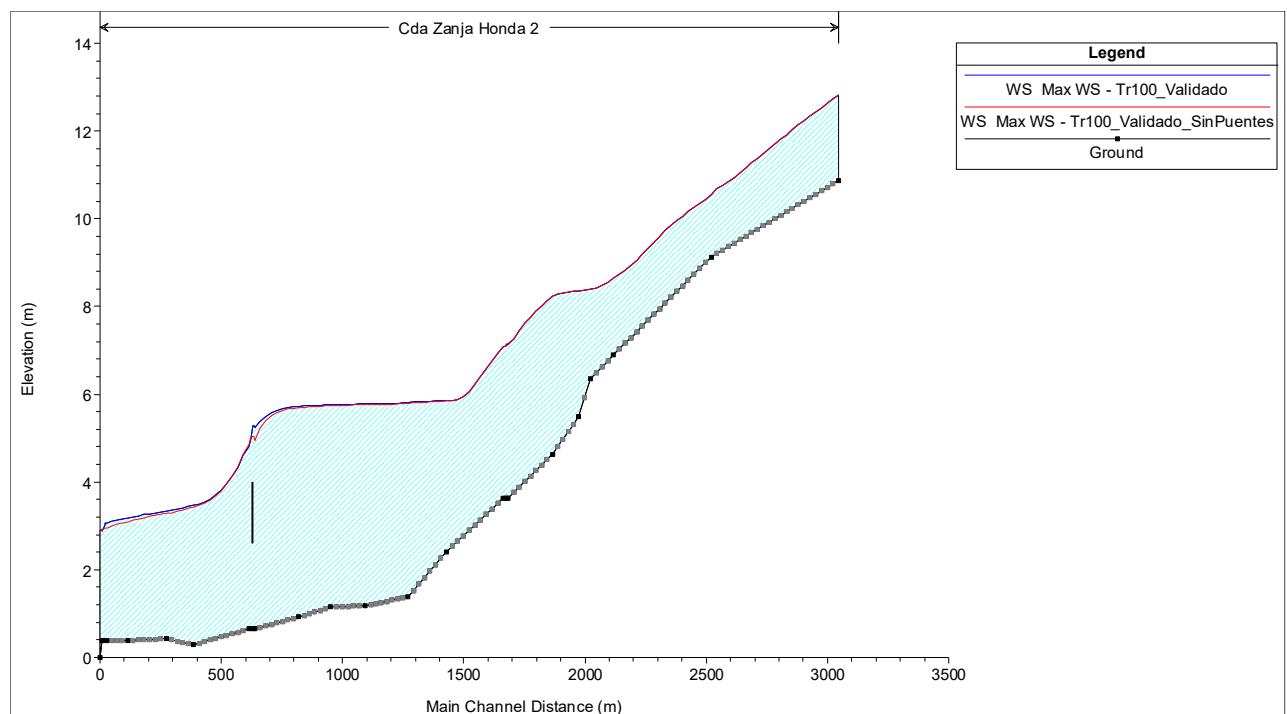
Figura 34 - Perfil longitudinal con niveles máximos para escenario con puentes (azul) y sin puentes (rojo) - Tr100

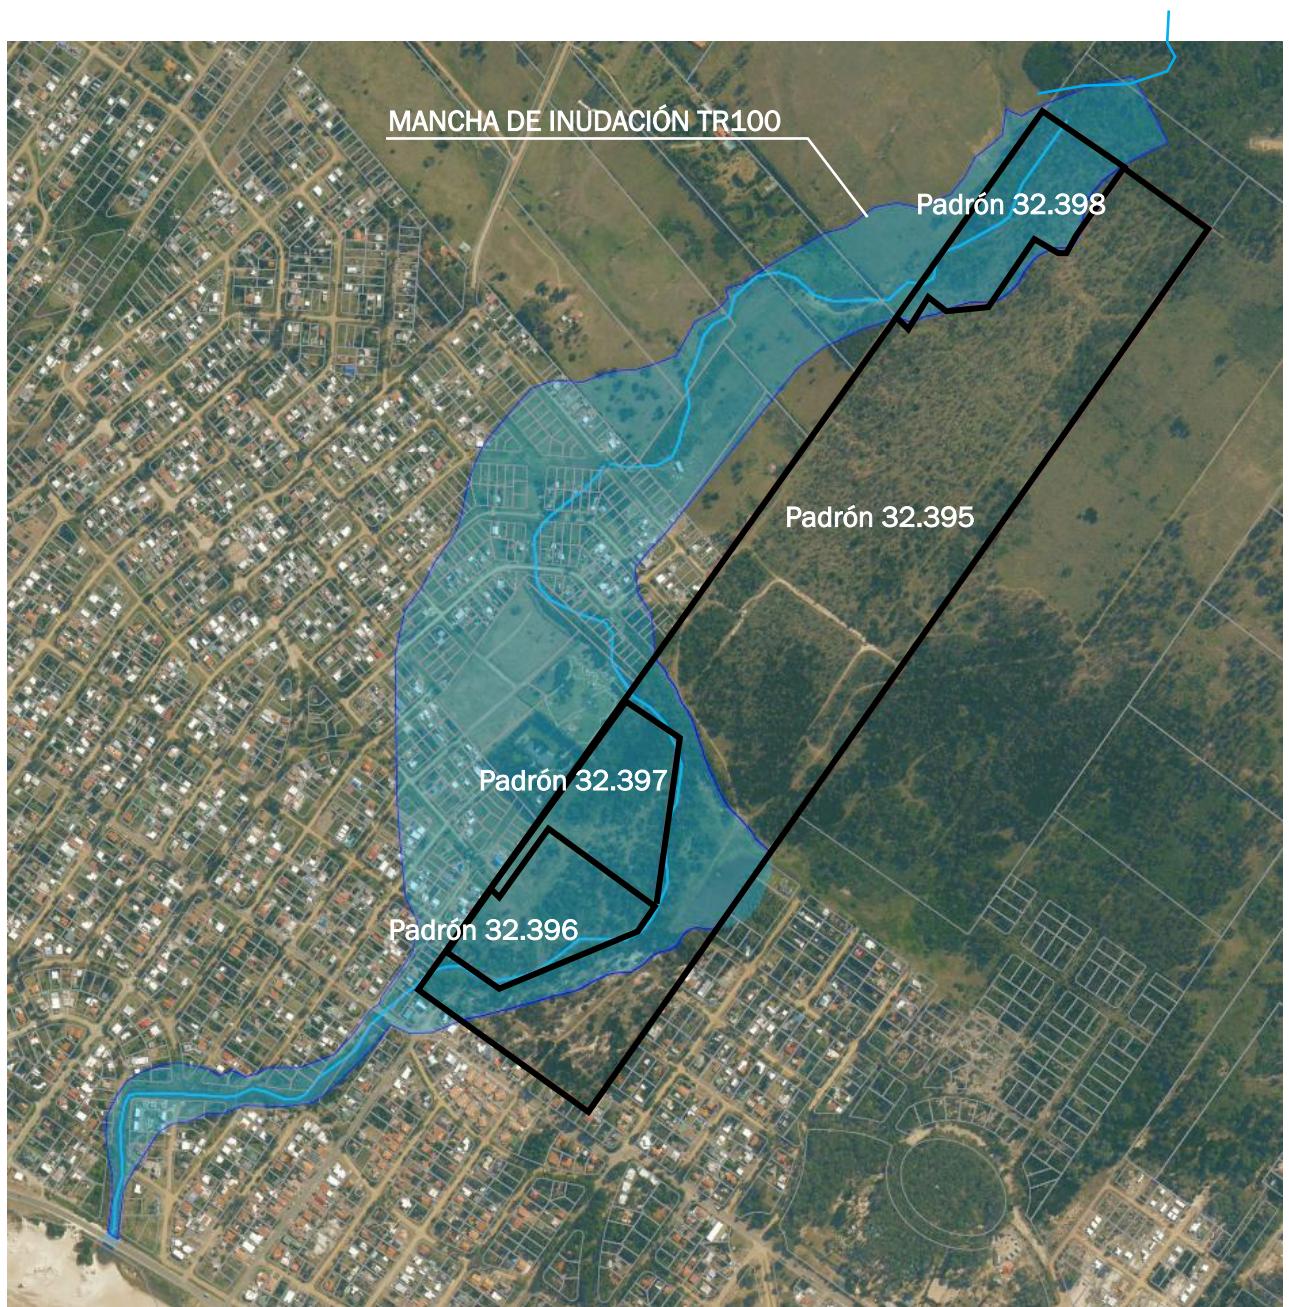
Figura 35 - Mancha de inundación para Tr100

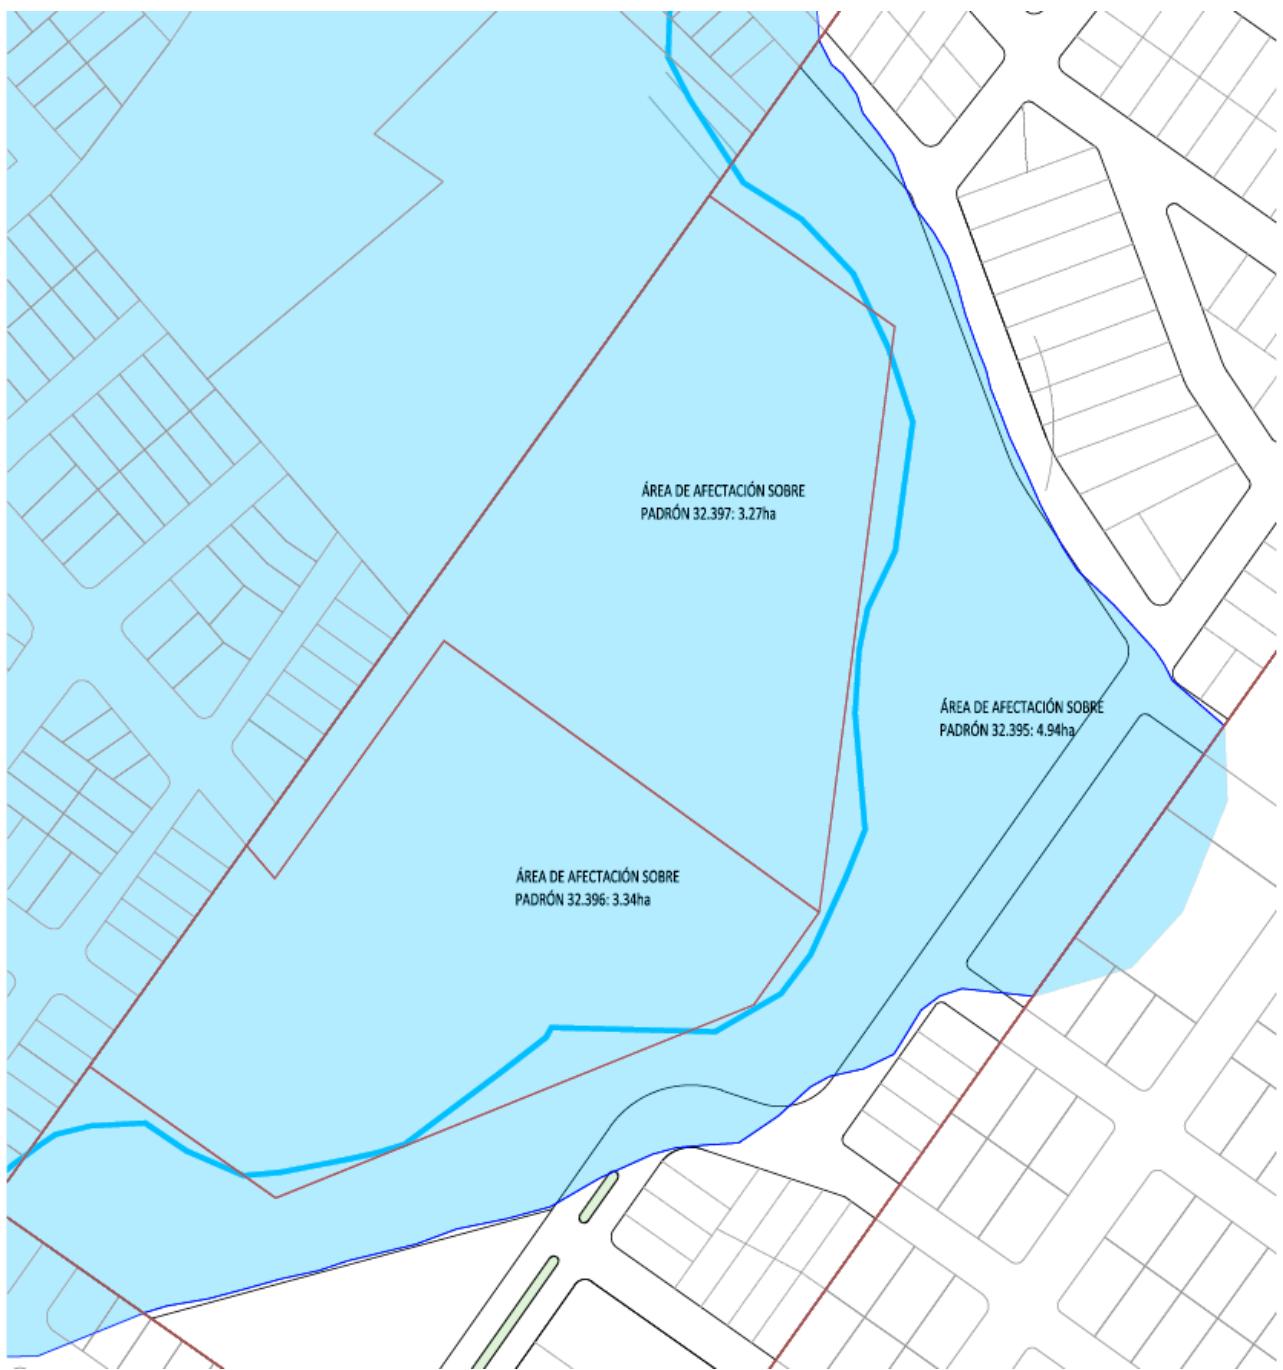
Figura 36 - Área de afectación Tr100 sobre padrón 32.395 y padrones 32.396-32.397 - Sector sur

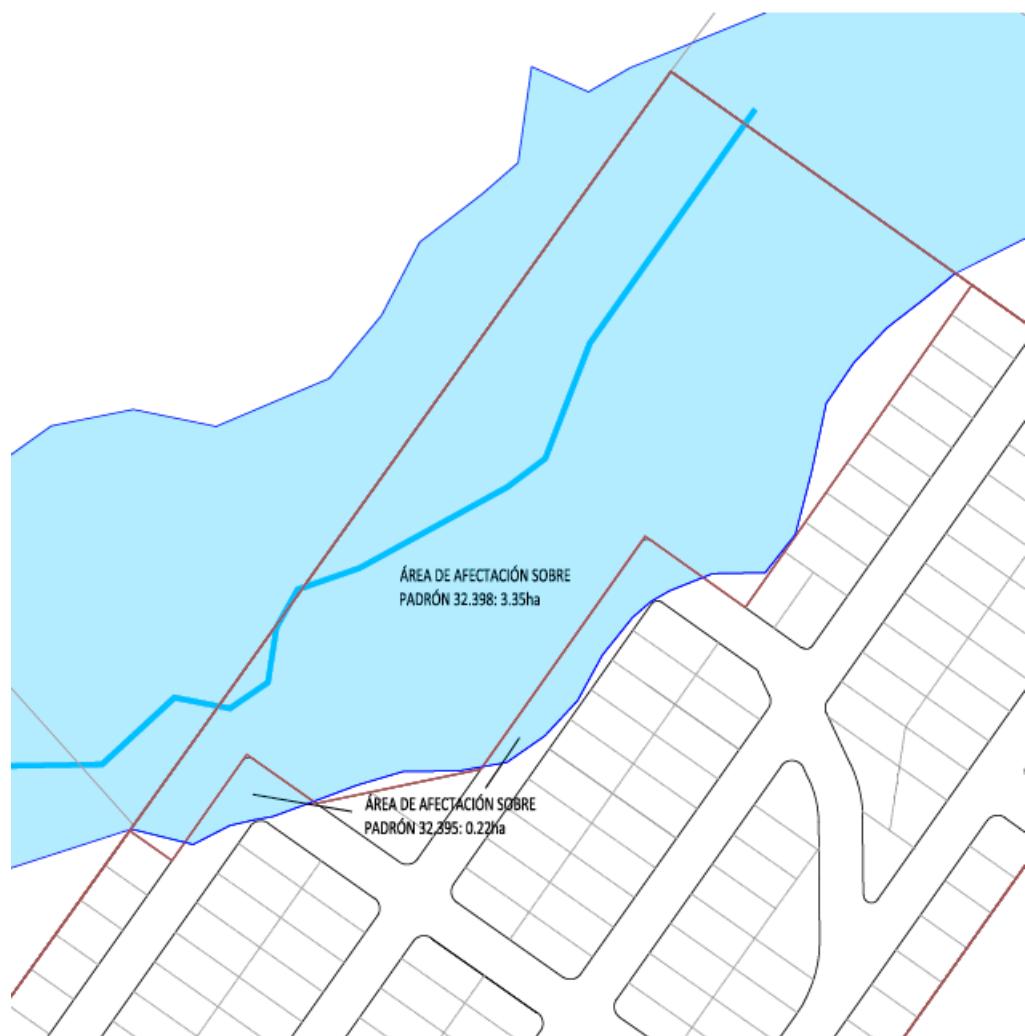
Figura 37 - Área de afectación Tr100 sobre padrón 32.395 y padrón 32.398 - Sector norte

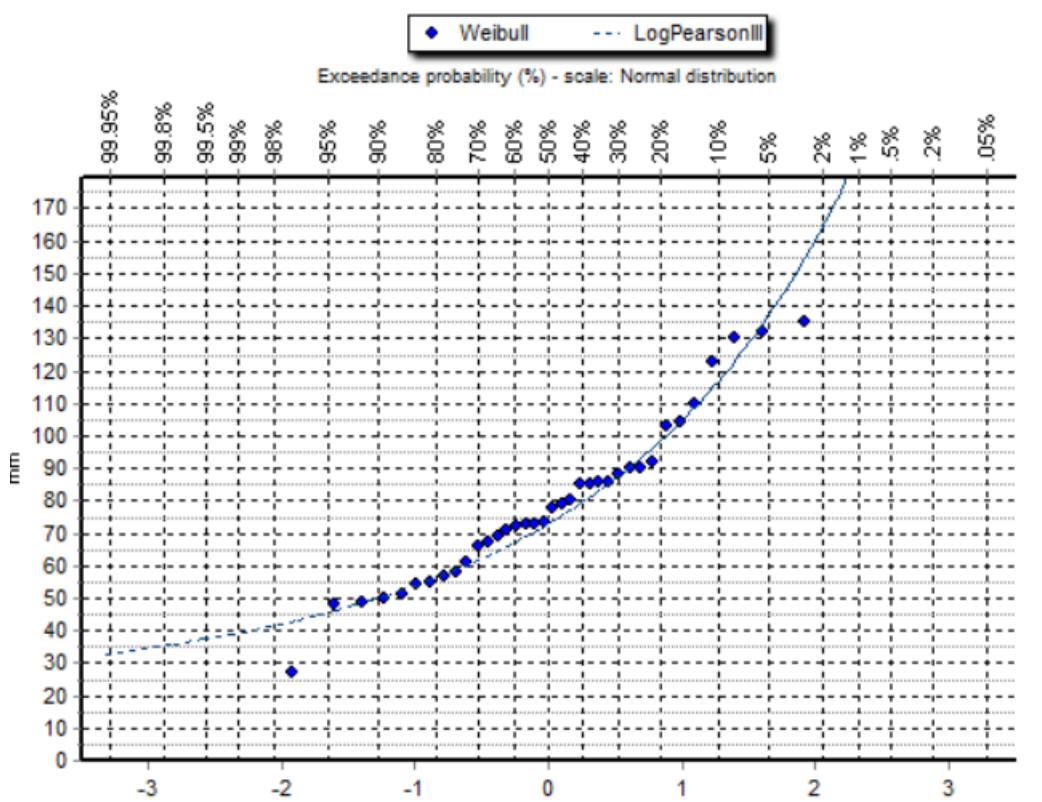
Figura 3: Ajuste de la función LogPearsonIII

Luego, cambiando los periodos de retorno se hallaron las precipitaciones máximas.

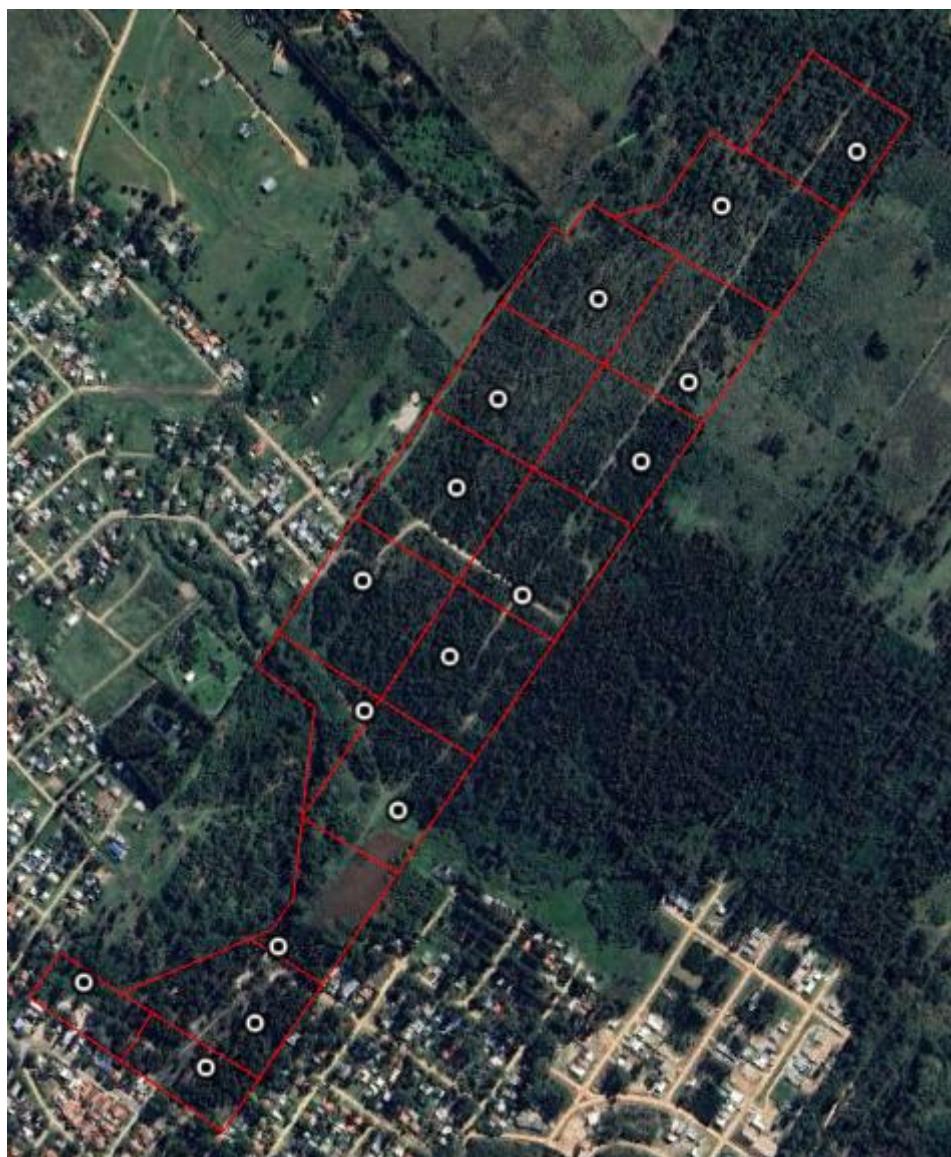
Luego de cumplida la prospección se realizaron 17 sondeos² a pala distribuidos en una grilla (Figura 4). En los sondeos se realizó una revisión manual del sedimento removido con el objetivo de identificar presencia de material arqueológico.

Figura 4. Grilla guía de los sondeos en el predio. Los puntos indican lugares de sondeos (en base a: *Google Earth*).

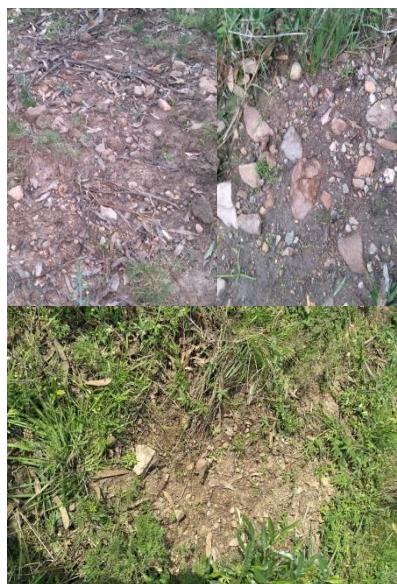
La acumulación de cantos rodados es producto del curso de agua Zanja Honda. No se observaron cantos rodados con fracturas, golpes, pulidos o extracciones que respondan a actividades antrópicas del pasado (Figura 9).

Figura 9. Lugares con acumulación de cantos rodados.

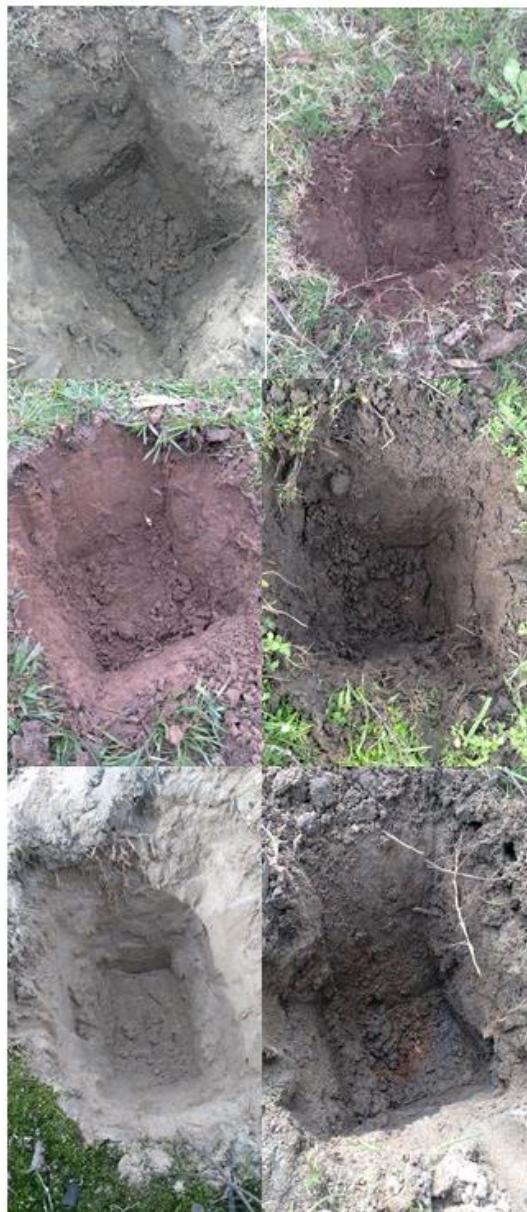
Figura 14. Ejemplo de sondeos realizados en el predio.
