PIRIAPOLIS
 Departamento de MALDONADO
PROBLEMAS DE DRENAJE. Ao. ESPINAS
 VERSIÓN PRELIMINAR

FECHA: DIC 2023 | ESCALA: 1:10000 | TAMAÑO: A3 | N°: 02
 VERSIÓN: V2

PIRIAPOLIS
 Departamento de MALDONADO
 MAPA DE RIESGO. Ao. ESPINAS
 VERSIÓN PRELIMINAR

PIRIAPOLIS
 Departamento de MALDONADO
ECOSISTEMAS
 VERSIÓN PRELIMINAR

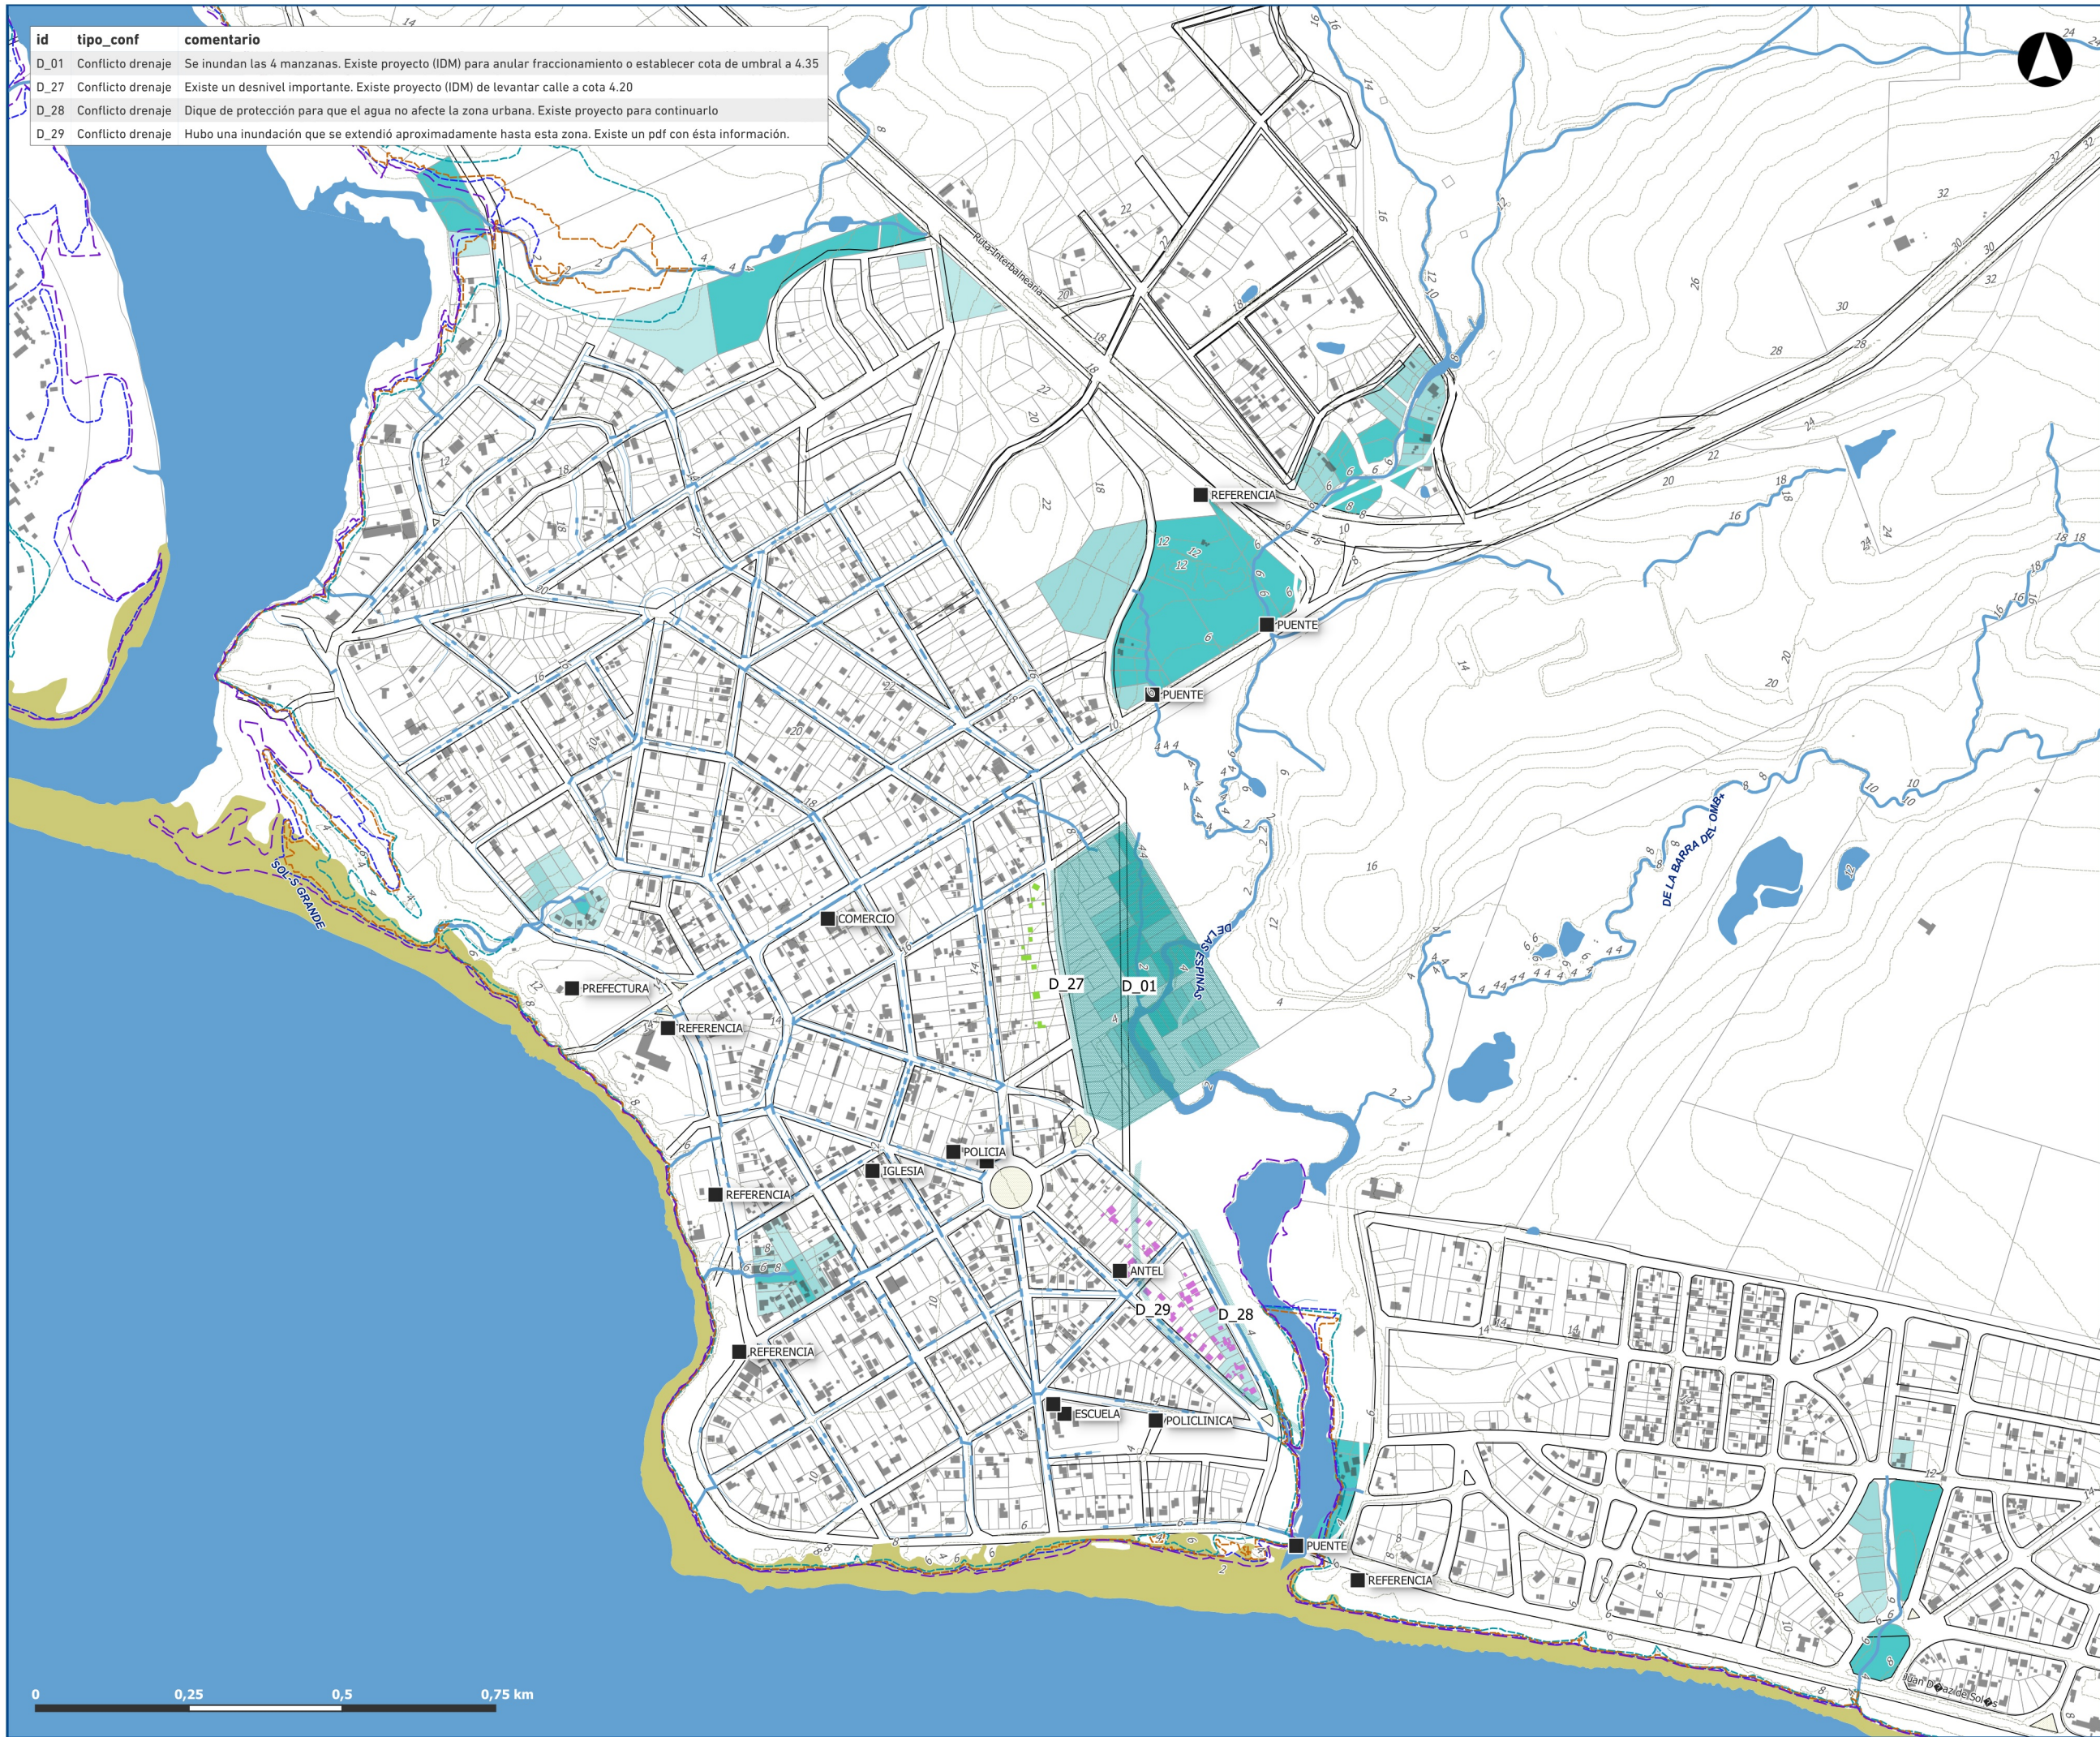
id	tipo_conf	comentario
D_01	Conflicto drenaje	Se inundan las 4 manzanas. Existe proyecto (IDM) para anular fraccionamiento o establecer cota de umbral a 4.35
D_27	Conflicto drenaje	Existe un desnivel importante. Existe proyecto (IDM) de levantar calle a cota 4.20
D_28	Conflicto drenaje	Dique de protección para que el agua no afecte la zona urbana. Existe proyecto para continuarlo
D_29	Conflicto drenaje	Hubo una inundación que se extendió aproximadamente hasta esta zona. Existe un pdf con ésta información.

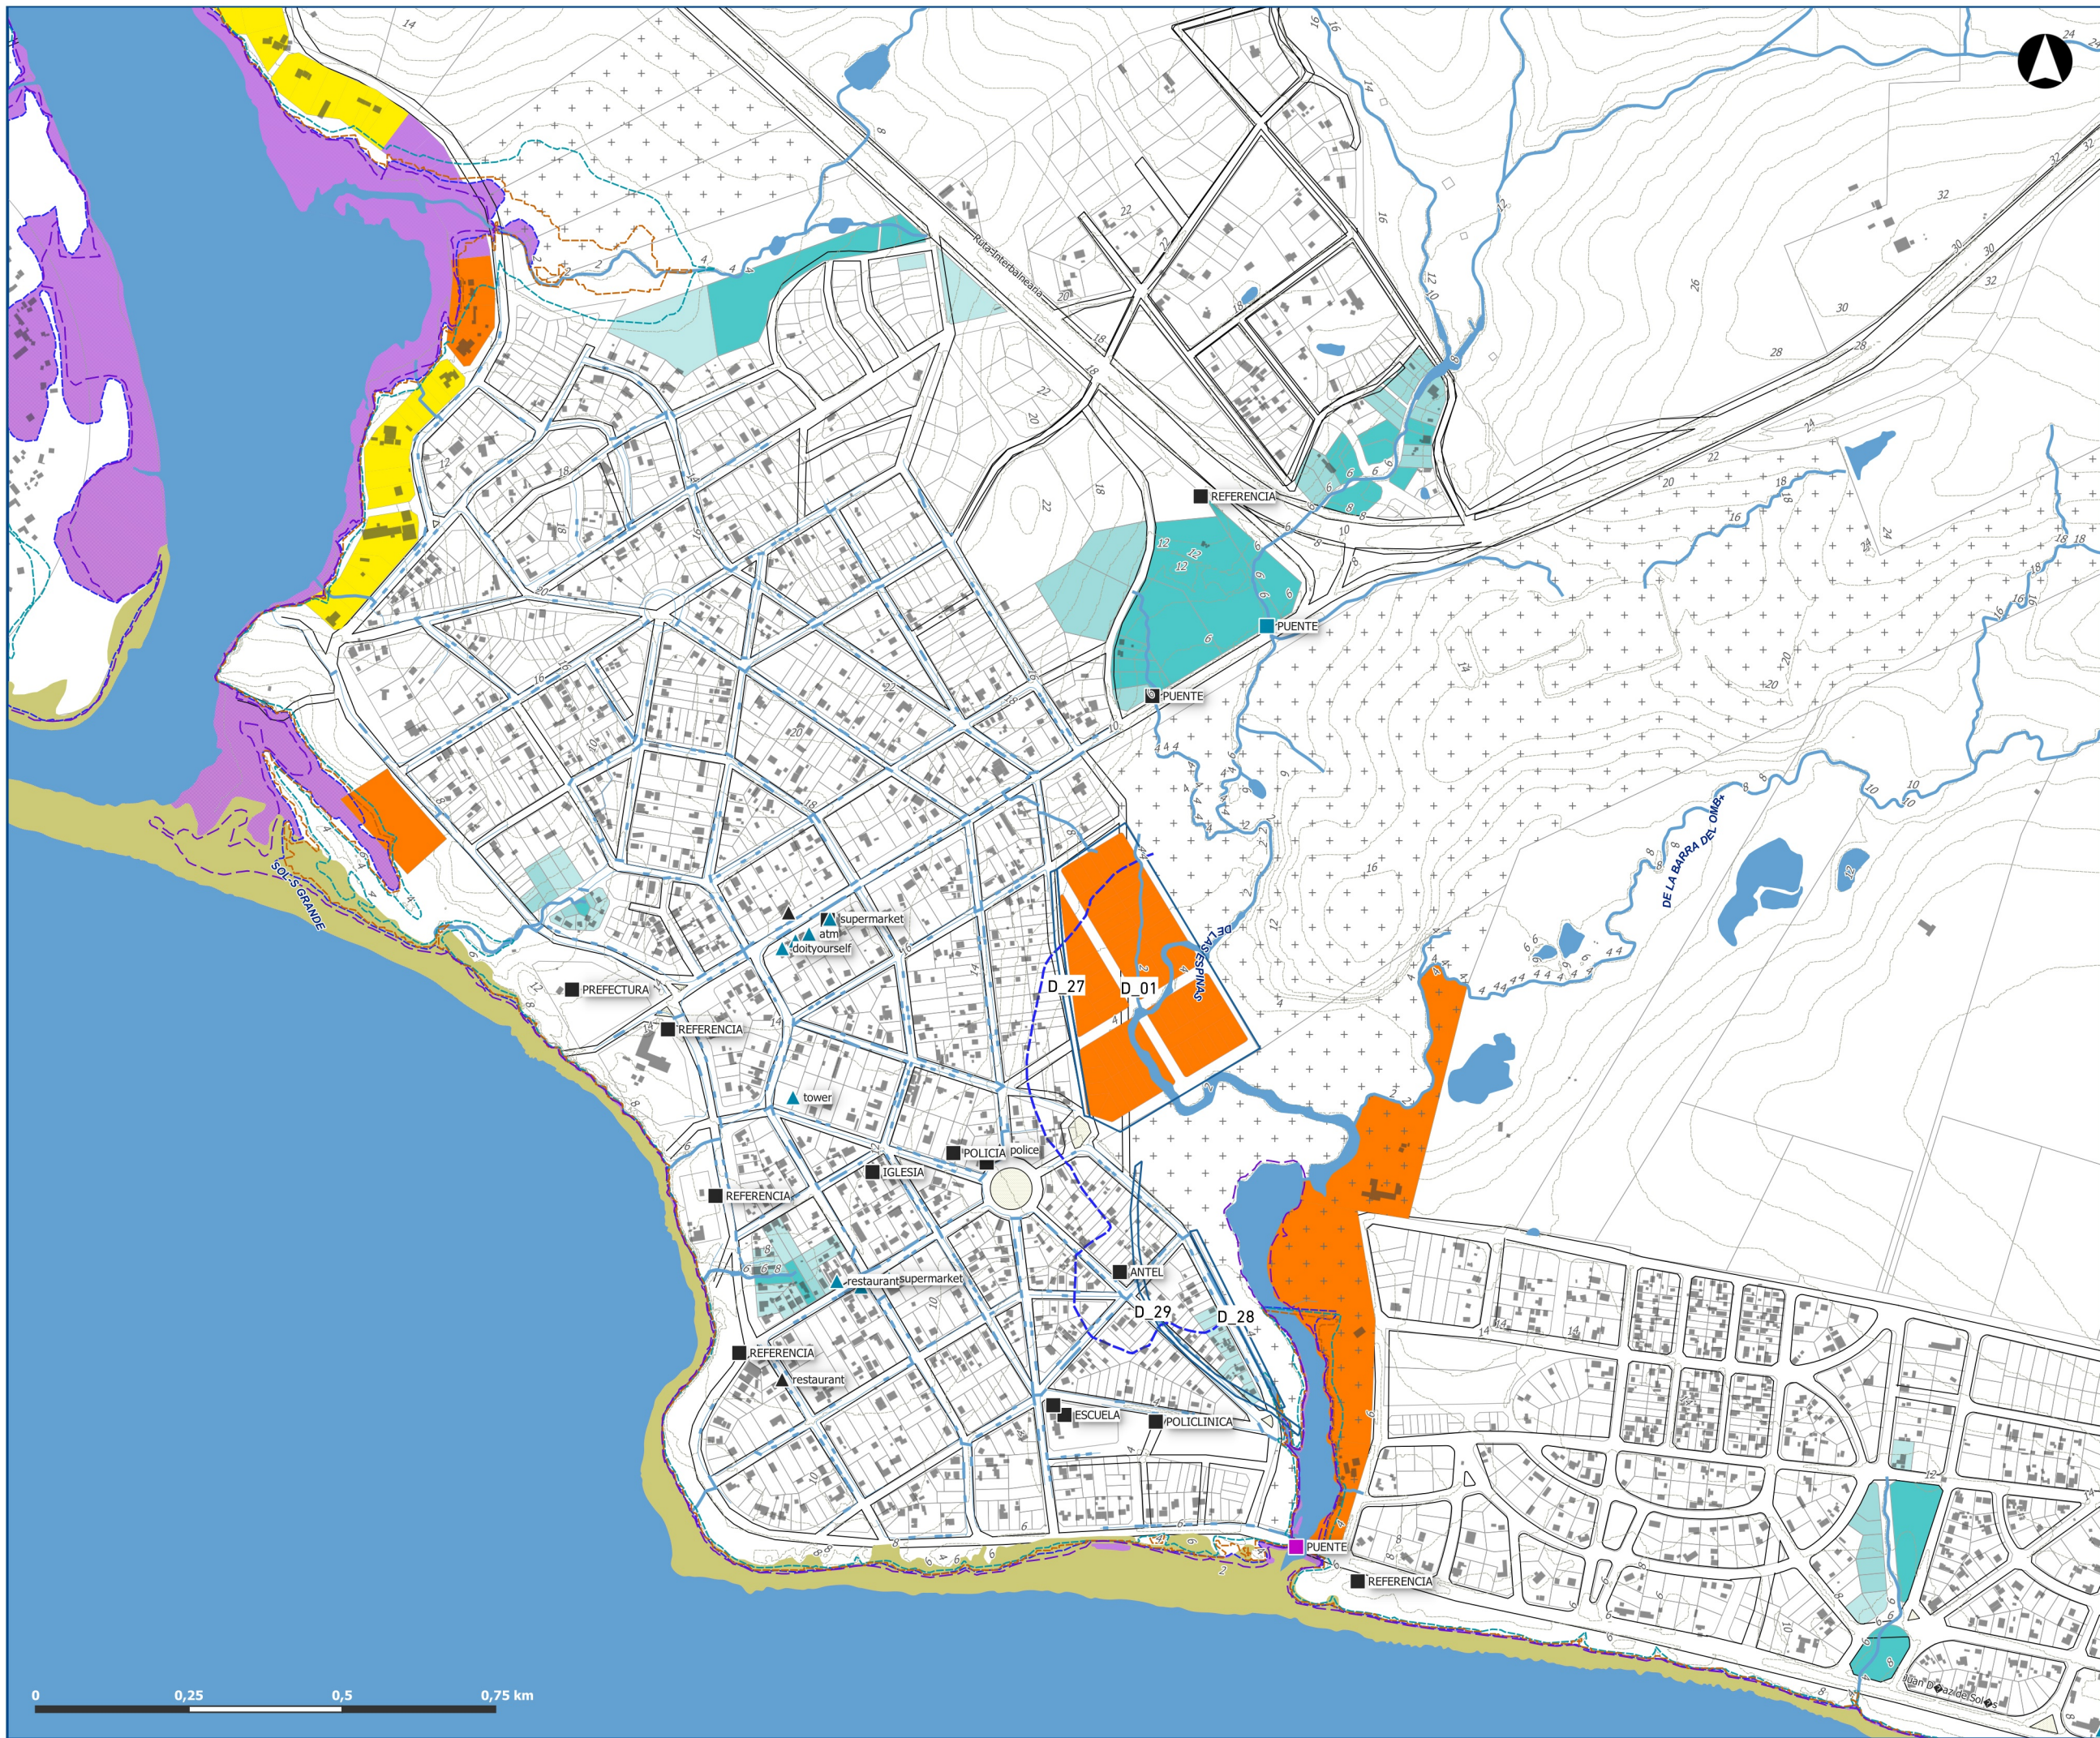
FECHA: DIC 2023 | ESCALA: 1:10000 | TAMAÑO: A3 | N°: 03
 VERSIÓN: V2

- Hasta 30m de distancia del eje del curso
- RIESGO DE INUNDACIÓN**
- Riesgo ALTO de inundación
 - Riesgo MEDIO de inundación
 - Riesgo BAJO de inundación

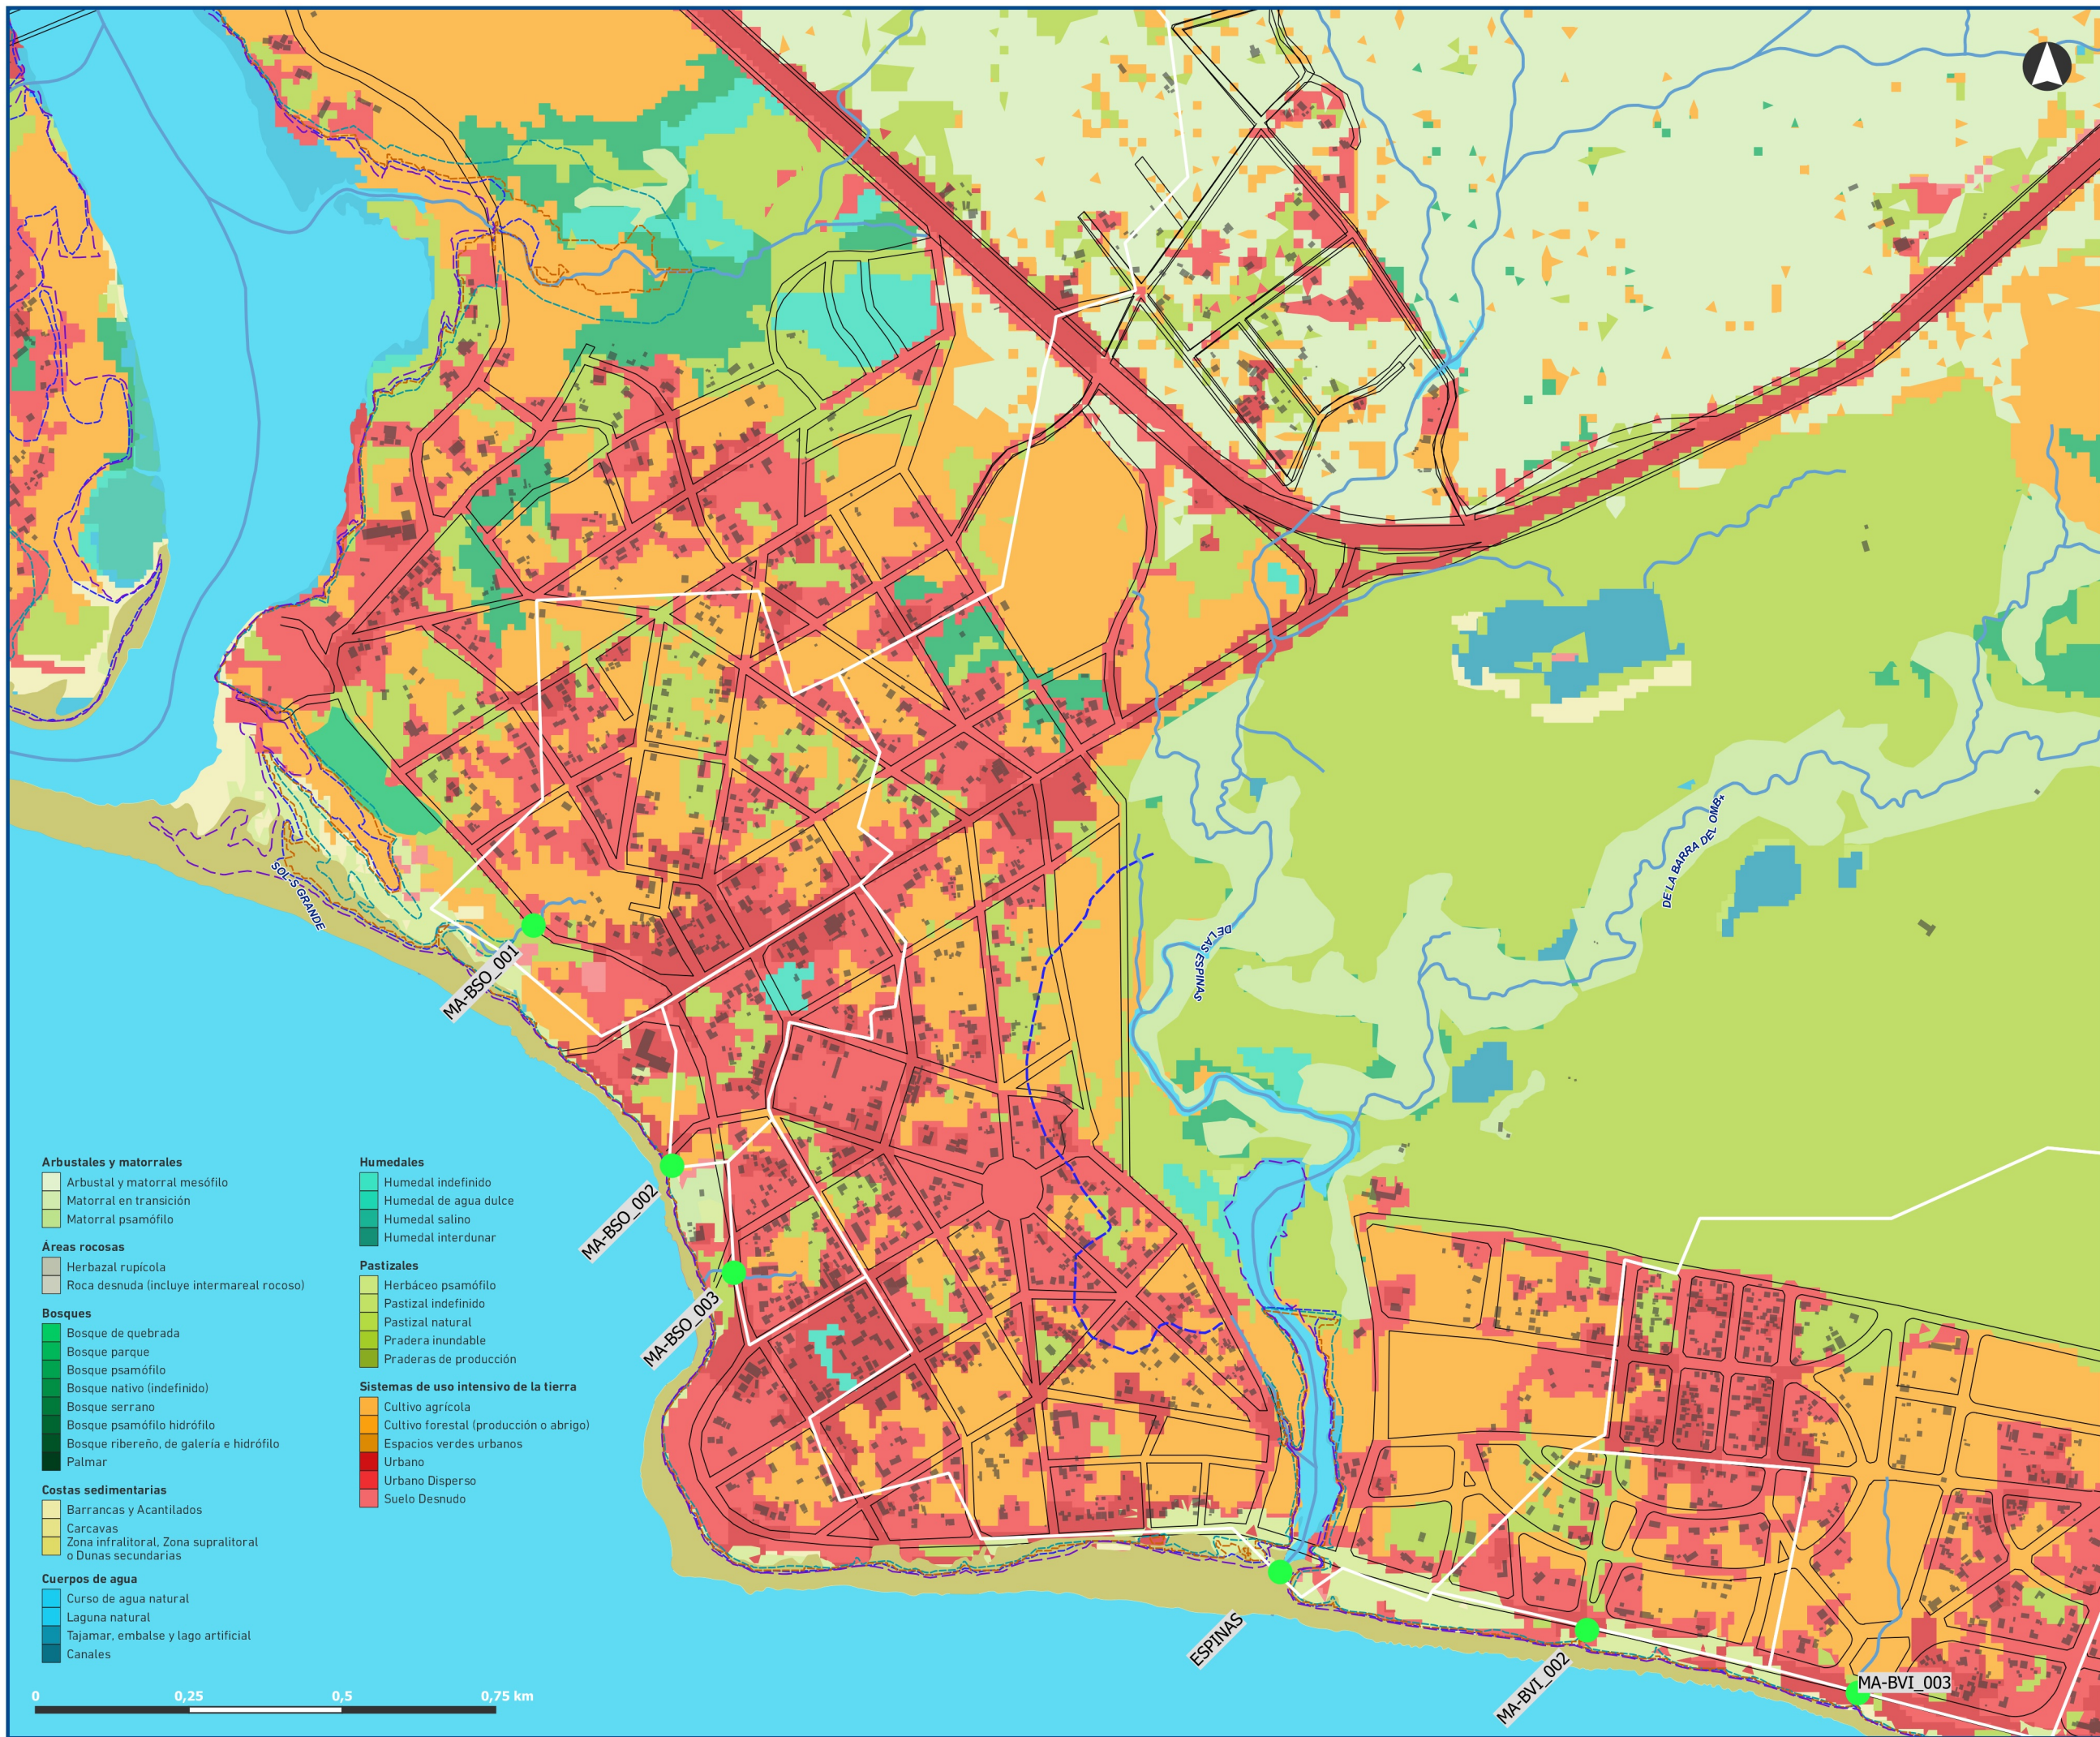
FECHA: DIC 2023 | ESCALA: 1:10000 | TAMAÑO: A3 | Nº: 01
 VERSIÓN: V1

- AMENAZA**
- Tr 2 años
 - Tr 10 años
 - Tr 100 años
 - Tr 500 años
 - Tr 100 años (escenario futuro)
- BASE CARTOGRÁFICA**
- MANZANAS (Fuente: IDE CDP)
 - HIDROLOGÍA (Fuente: OSE, IDE, DINAGUA)
 - PLAYAS (Fuente: MTOP, IDE)
 - CONSTRUCCIONES (Fuente: G. Buildings)

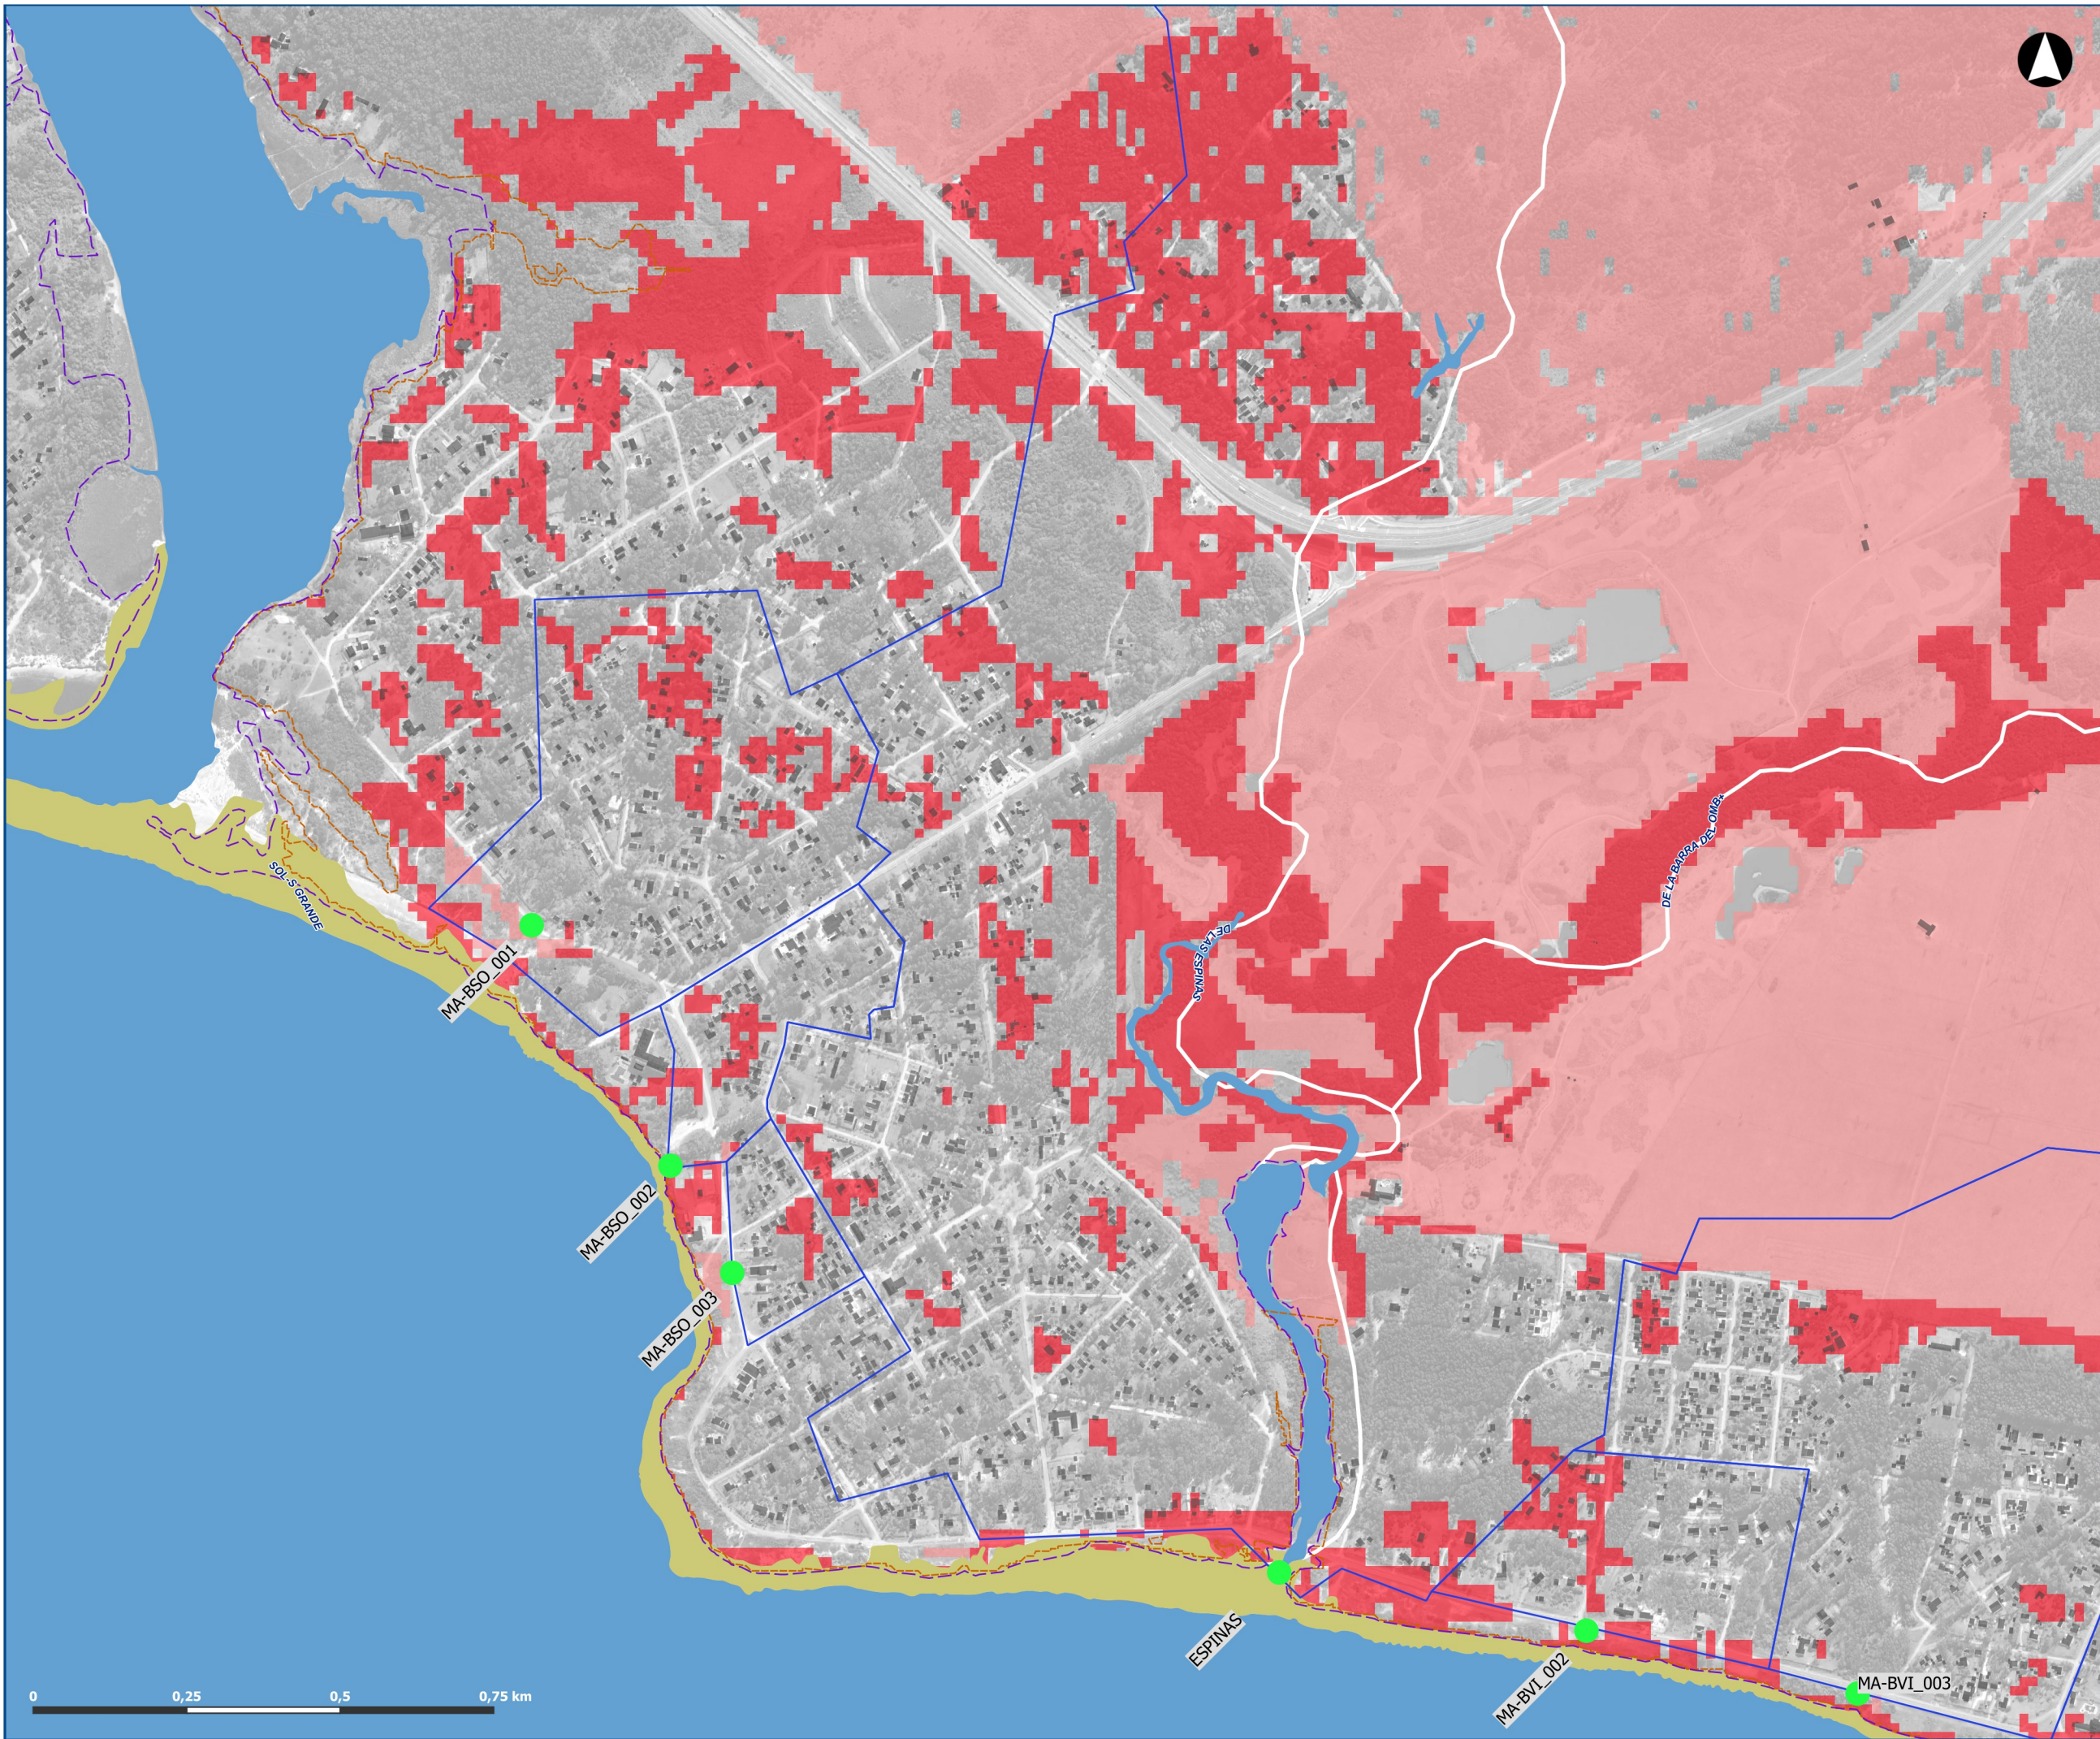
FECHA: DIC 2023 | ESCALA: 1:10000 | TAMAÑO: A3 | Nº: 01
 VERSIÓN: V2

- AMENAZA**
- Tr 2 años
 - Tr 10 años
 - Tr 100 años
 - Tr 500 años
 - Tr 100 años (escenario futuro)
- BASE CARTOGRÁFICA**
- MANZANAS (Fuente: IDE CDP)
 - HIDROLOGÍA (Fuente: OSE, IDE, DINAGUA)
 - PLAYAS (Fuente: MTOP, IDE)
 - CONSTRUCCIONES (Fuente: G. Buildings)
- CAPACIDAD DE INFILTRACIÓN**
- Diferencia NC futuro - NC actual
- 0,0000 - 10,0000
 - > 10,0000

PIRIAPOLIS
 Departamento de MALDONADO
INFILTRACIÓN - ESCENARIO FUTURO
 VERSIÓN PRELIMINAR

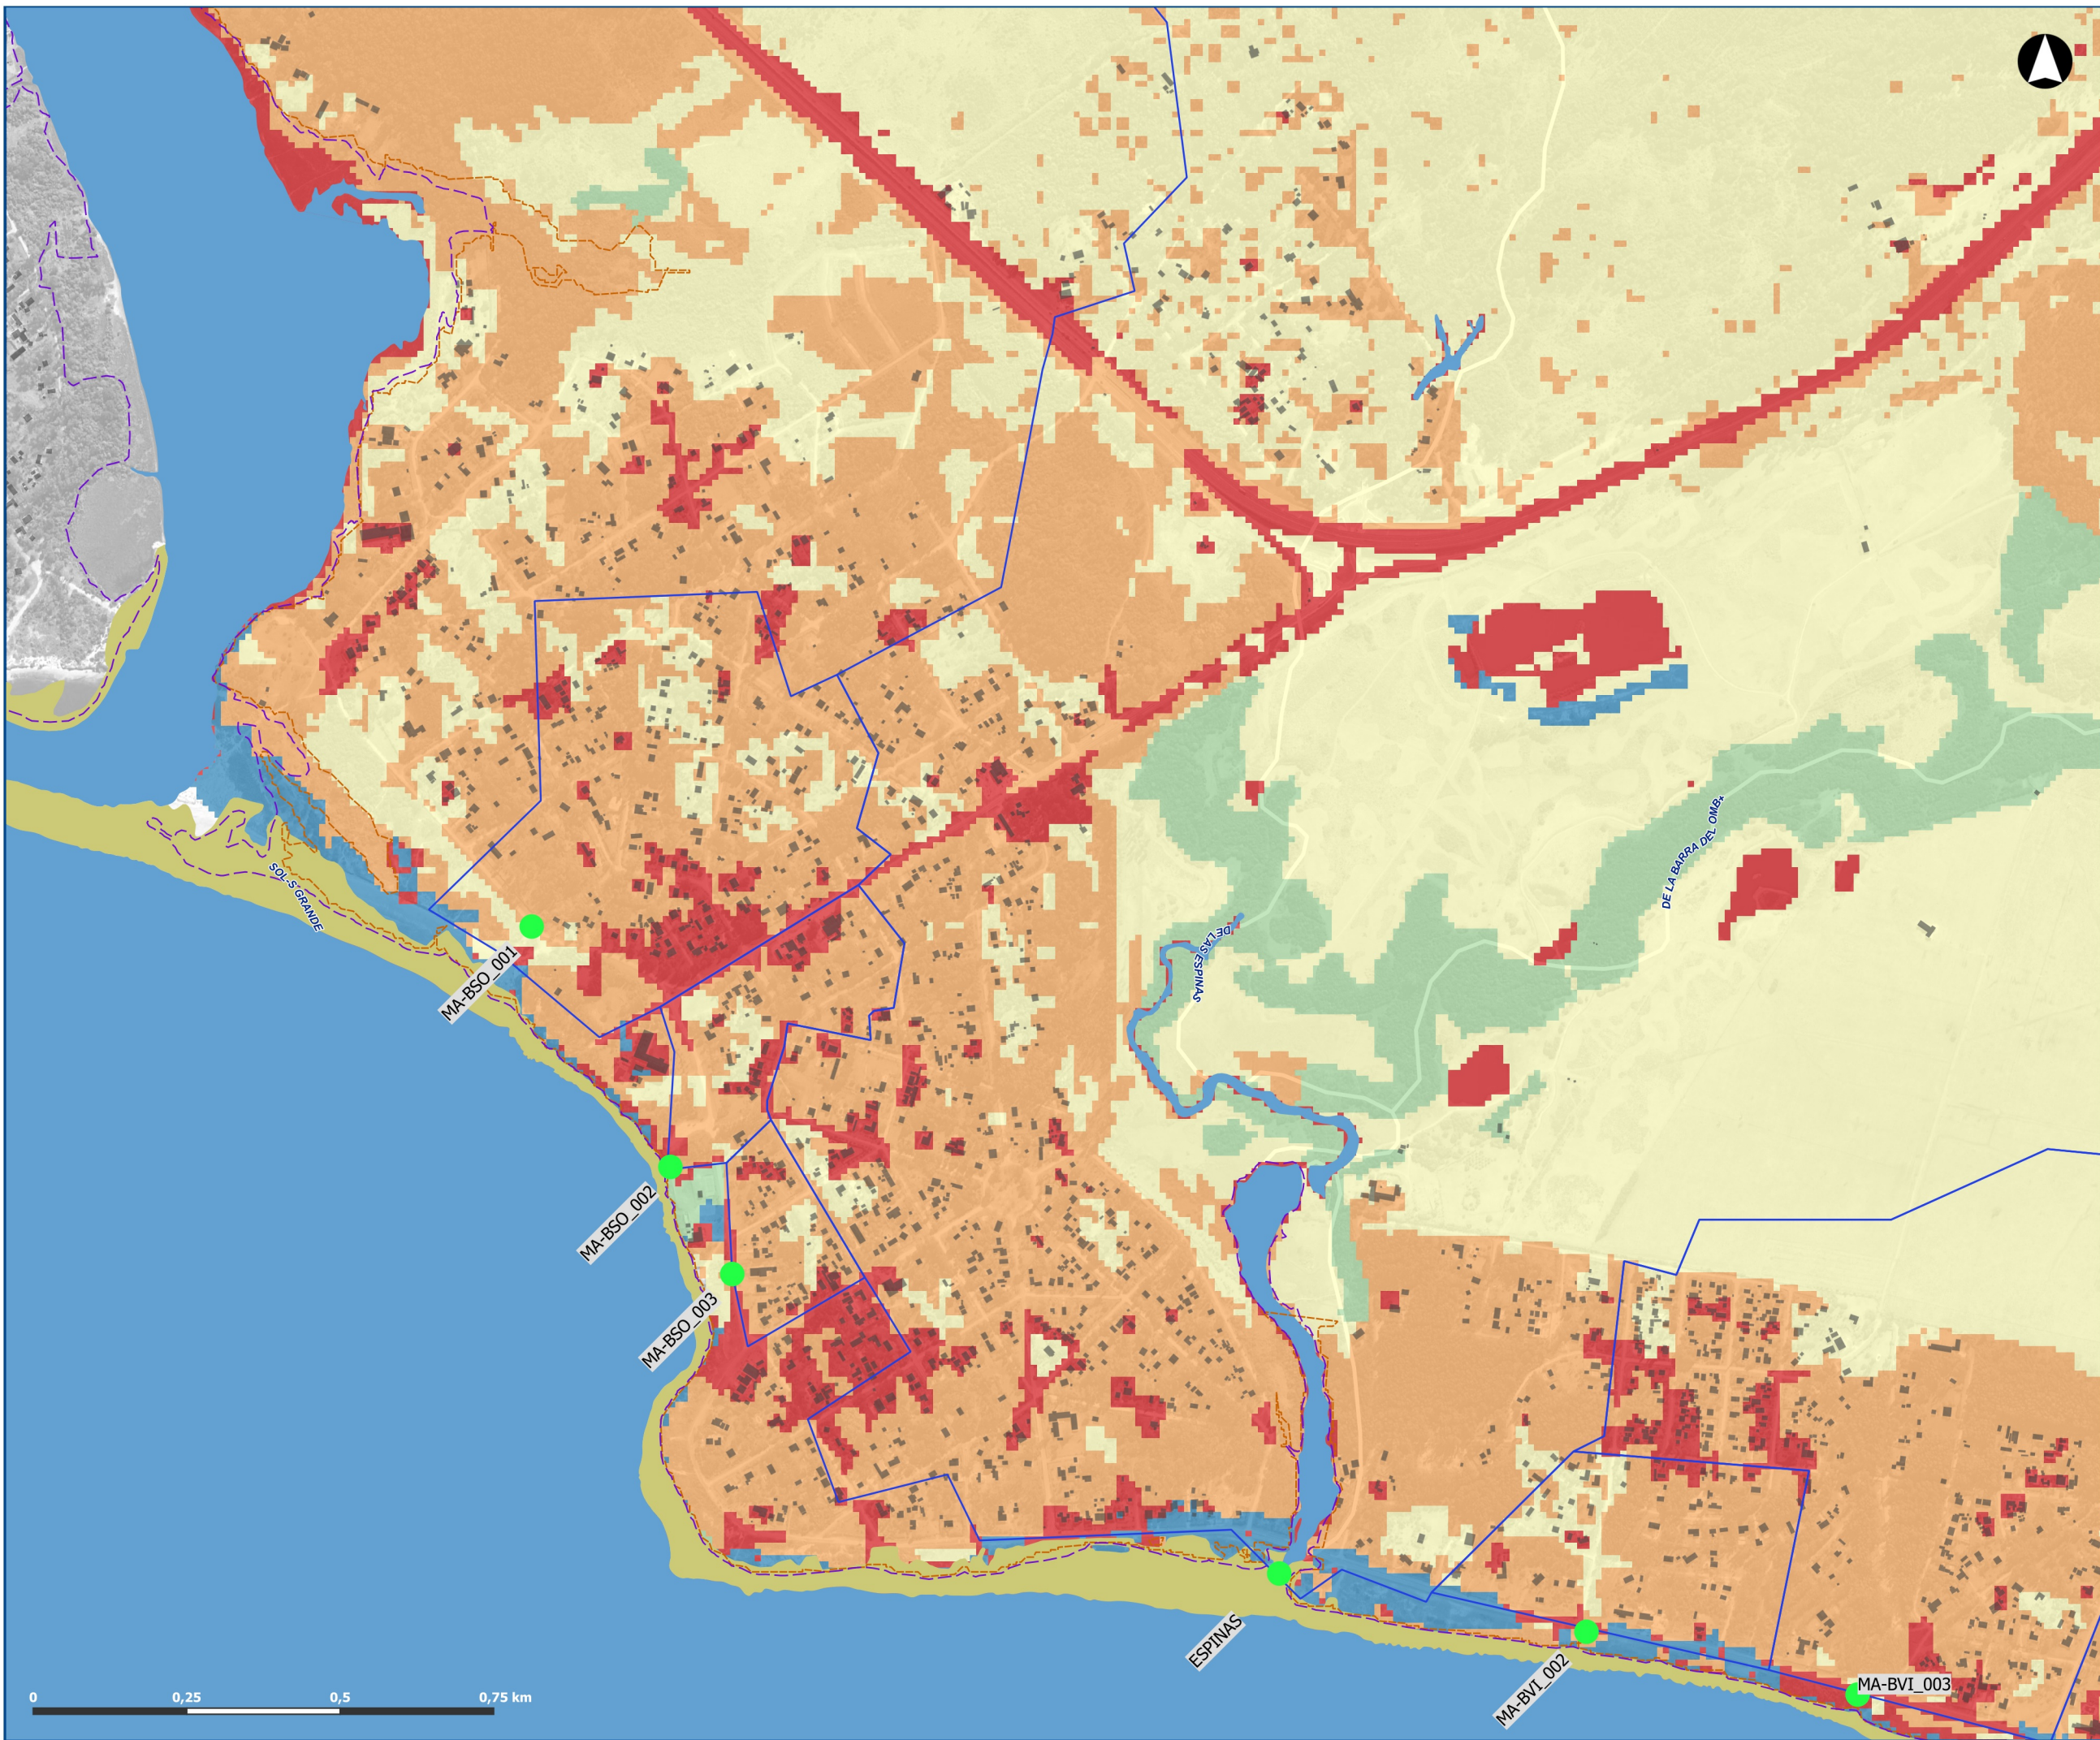
FECHA: DIC 2023 | ESCALA: 1:10000 | TAMAÑO: A3 | Nº: 01
 VERSIÓN: V2

- AMENAZA**
- Tr 2 años
 - Tr 10 años
 - Tr 100 años
 - Tr 500 años
 - Tr 100 años (escenario futuro)
- BASE CARTOGRÁFICA**
- MANZANAS (Fuente: IDE CDP)
 - HIDROLOGÍA (Fuente: OSE, IDE, DINAGUA)
 - PLAYAS (Fuente: MTOP, IDE)
 - CONSTRUCCIONES (Fuente: G. Buildings)
- CAPACIDAD DE INFILTRACIÓN**
- Numero de curva
- <= 44,0000
 - 44,0000 - 58,0000
 - 58,0000 - 72,0000
 - 72,0000 - 86,0000
 - > 86,0000

PIRIAPOLIS
 Departamento de MALDONADO
NUMERO DE CURVA ACTUAL
 VERSIÓN PRELIMINAR

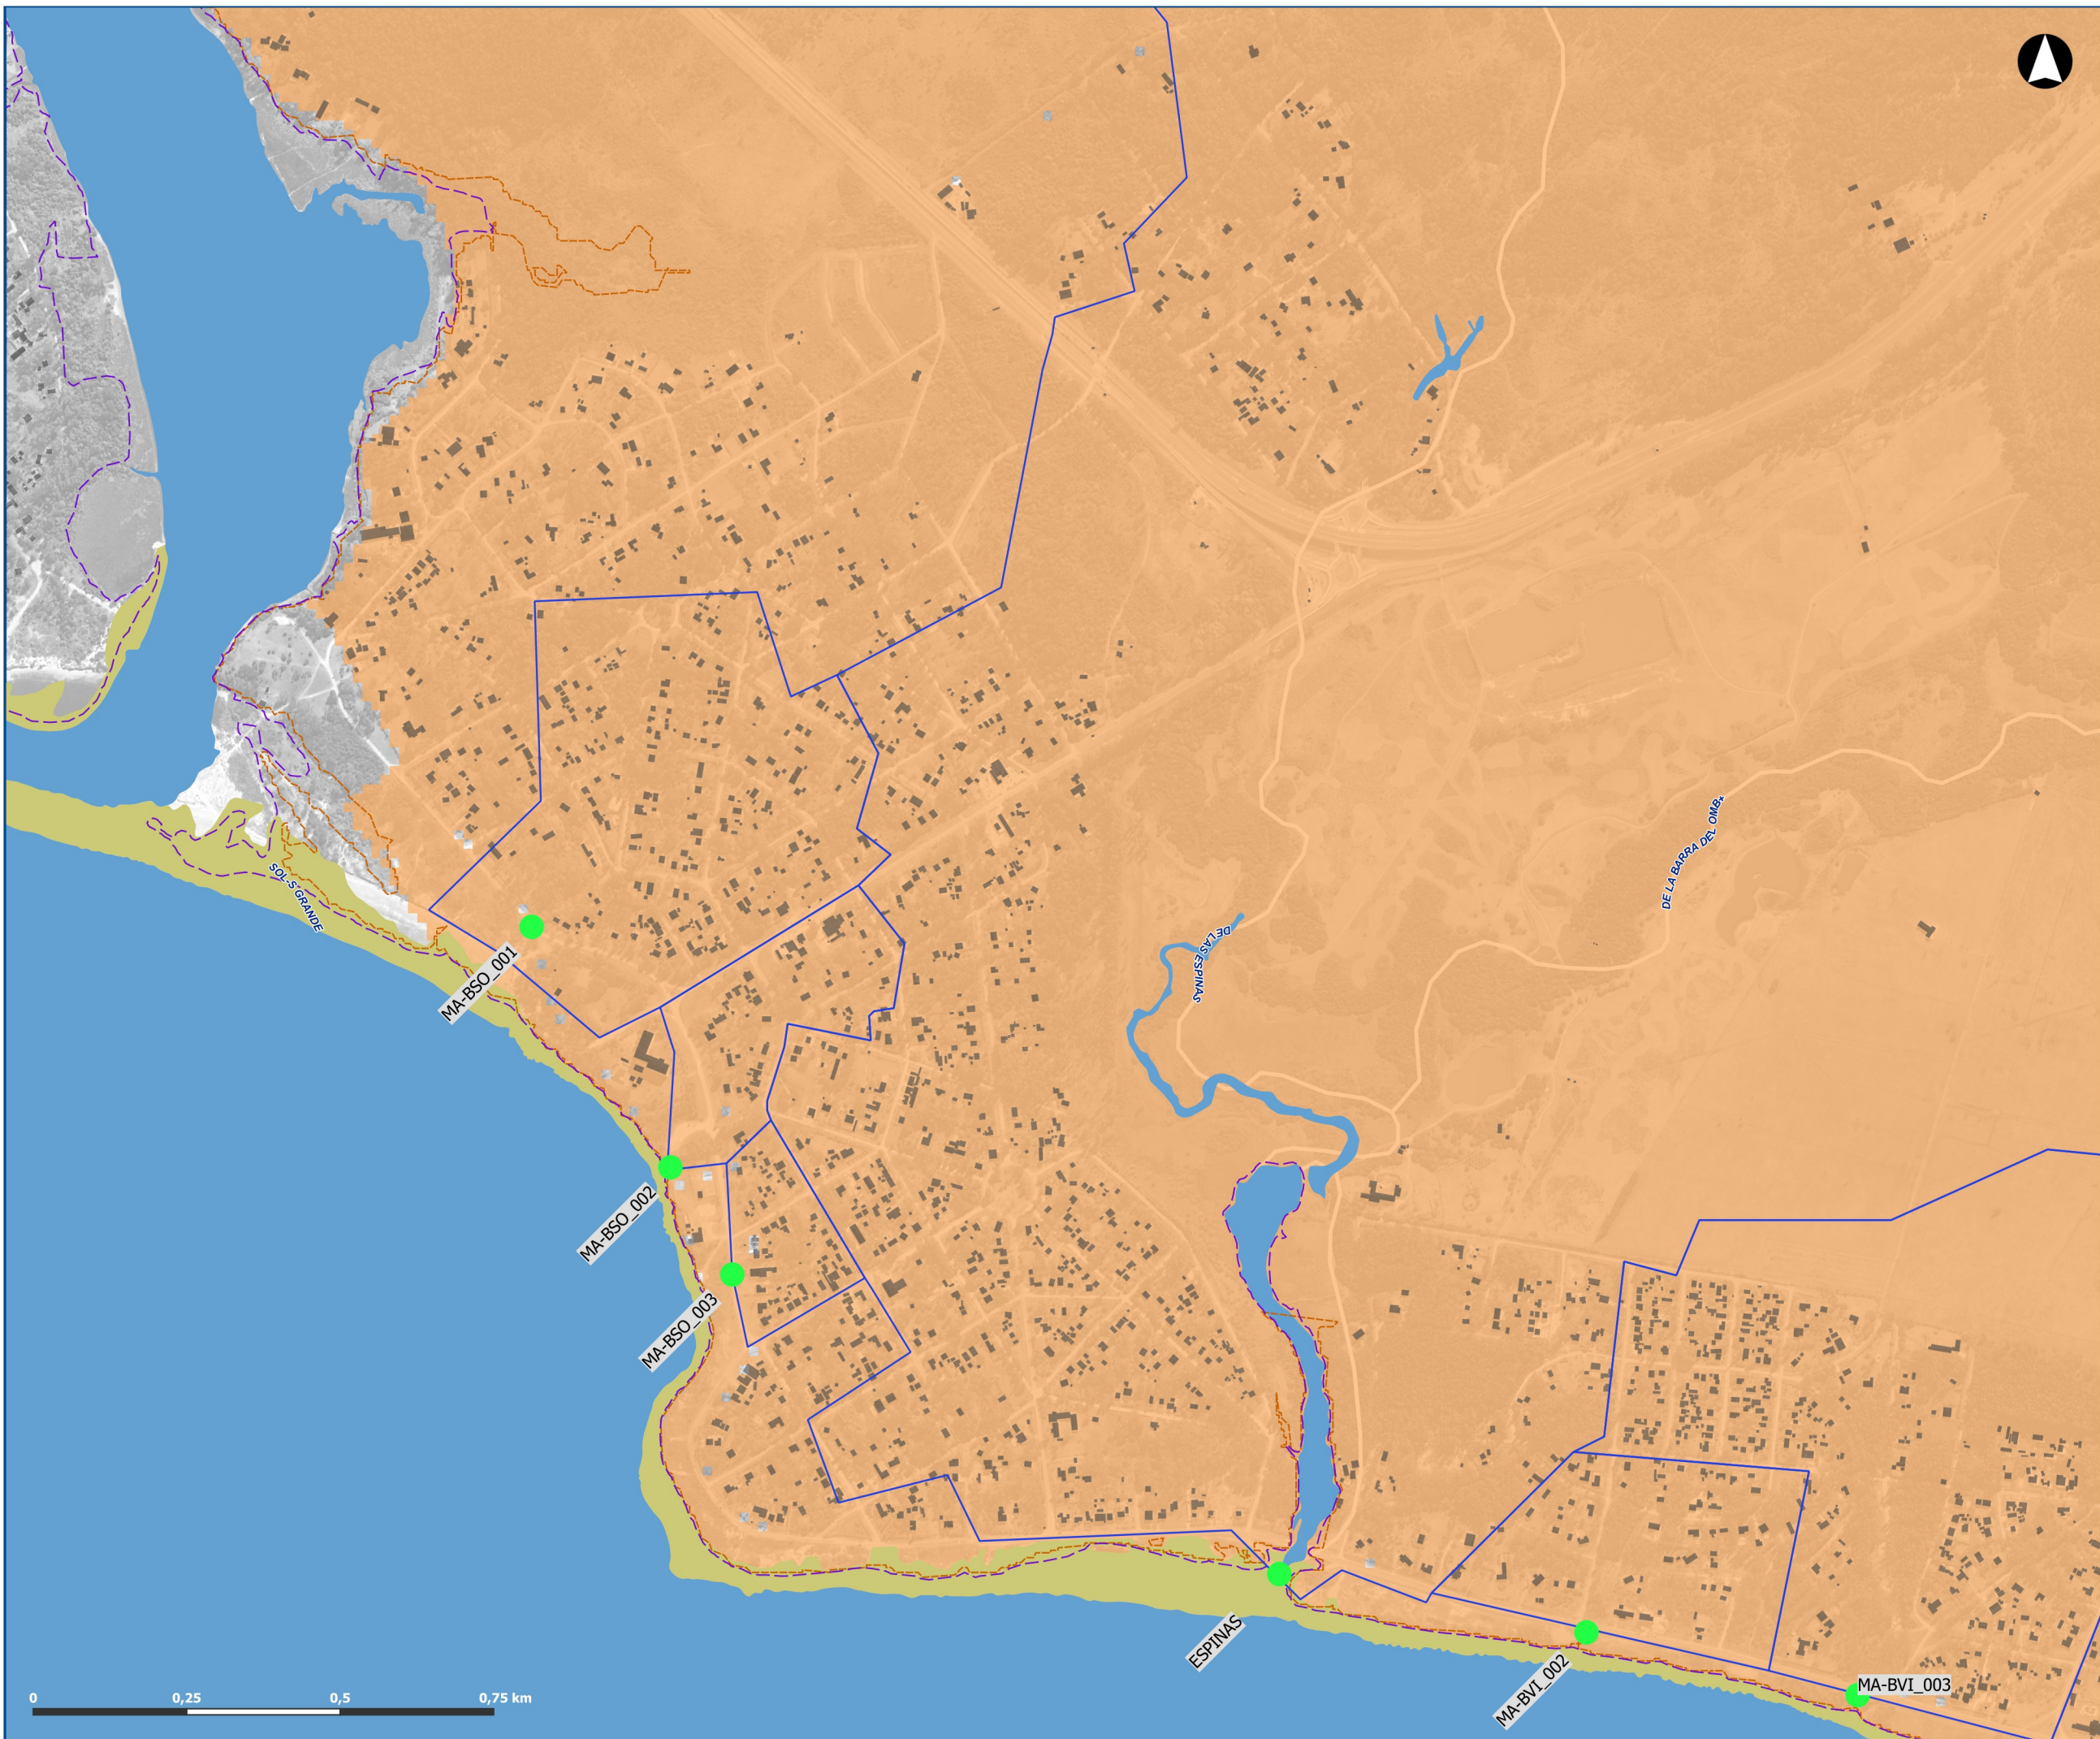
FECHA: DIC 2023 | ESCALA: 1:10000 | TAMAÑO: A3 | Nº: 01
 VERSIÓN: V2

- AMENAZA**
- Tr 2 años
 - Tr 10 años
 - Tr 100 años
 - Tr 500 años
 - Tr 100 años (escenario futuro)
- BASE CARTOGRÁFICA**
- MANZANAS (Fuente: IDE CDP)
 - HIDROLOGÍA (Fuente: OSE, IDE, DINAGUA)
 - PLAYAS (Fuente: MTOP, IDE)
 - CONSTRUCCIONES (Fuente: G. Buildings)
- CAPACIDAD DE INFILTRACIÓN**
- Numero de curva
- <= 44,0000
 - 44,0000 - 58,0000
 - 58,0000 - 72,0000
 - 72,0000 - 86,0000
 - > 86,0000

PIRIAPOLIS
 Departamento de MALDONADO
NUMERO DE CURVA FUTURO
 VERSIÓN PRELIMINAR
