Mapa de amenazas de inundación desarrollado en el marco del programa "Mejora de las capacidades técnicas de Uruguay y la solidez de la cartera de proyectos para acceder al financiamiento del FVC" (URY-R5-007)

MINISTERIO DE AMBIENTE | DIRECCIÓN NACIONAL DE AGUAS

PIRIAPOLIS
 Departamento de MALDONADO
MAPA DE AMENAZAS. ZANJA HONDA
 VERSIÓN PRELIMINAR

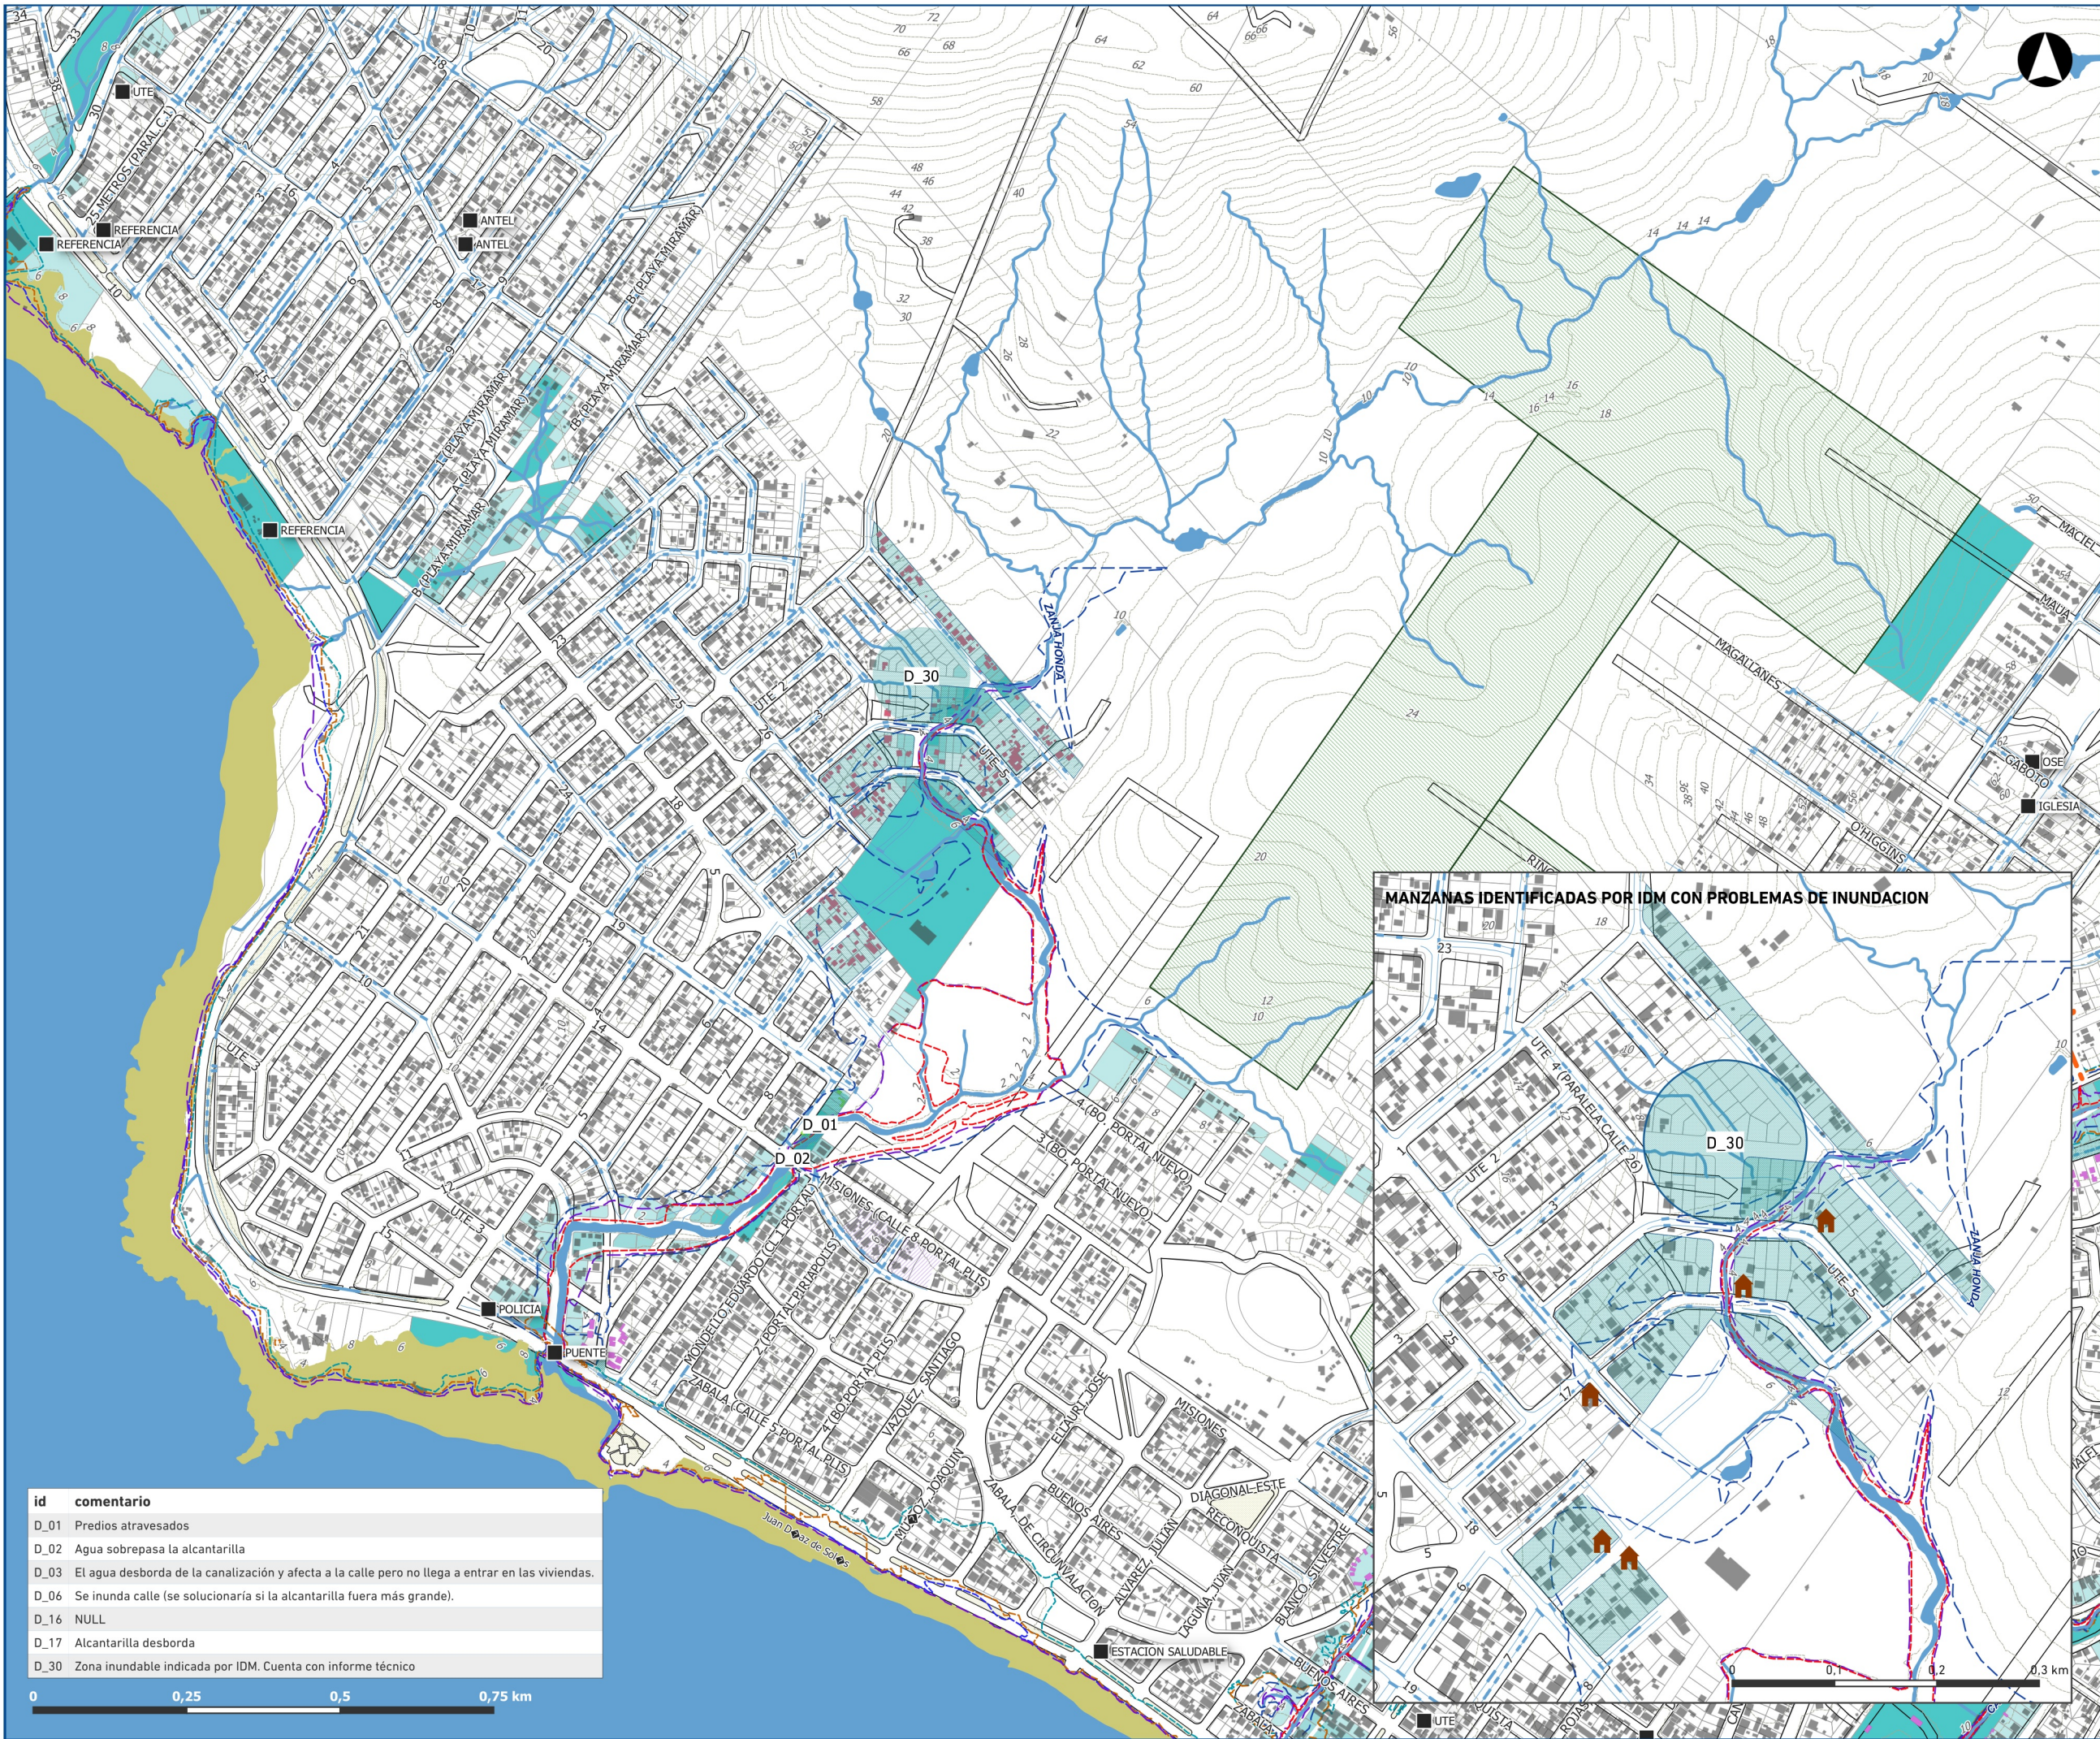
FECHA: DIC 2023 | ESCALA: 1:10000 | TAMAÑO: A3 | Nº: 02
 VERSIÓN: V1

MANZANAS IDENTIFICADAS POR IDM CON PROBLEMAS DE INUNDACION

PIRIAPOLIS
 Departamento de MALDONADO
PROBLEMAS DE DRENAJE. ZANJA HONDA
 VERSIÓN PRELIMINAR

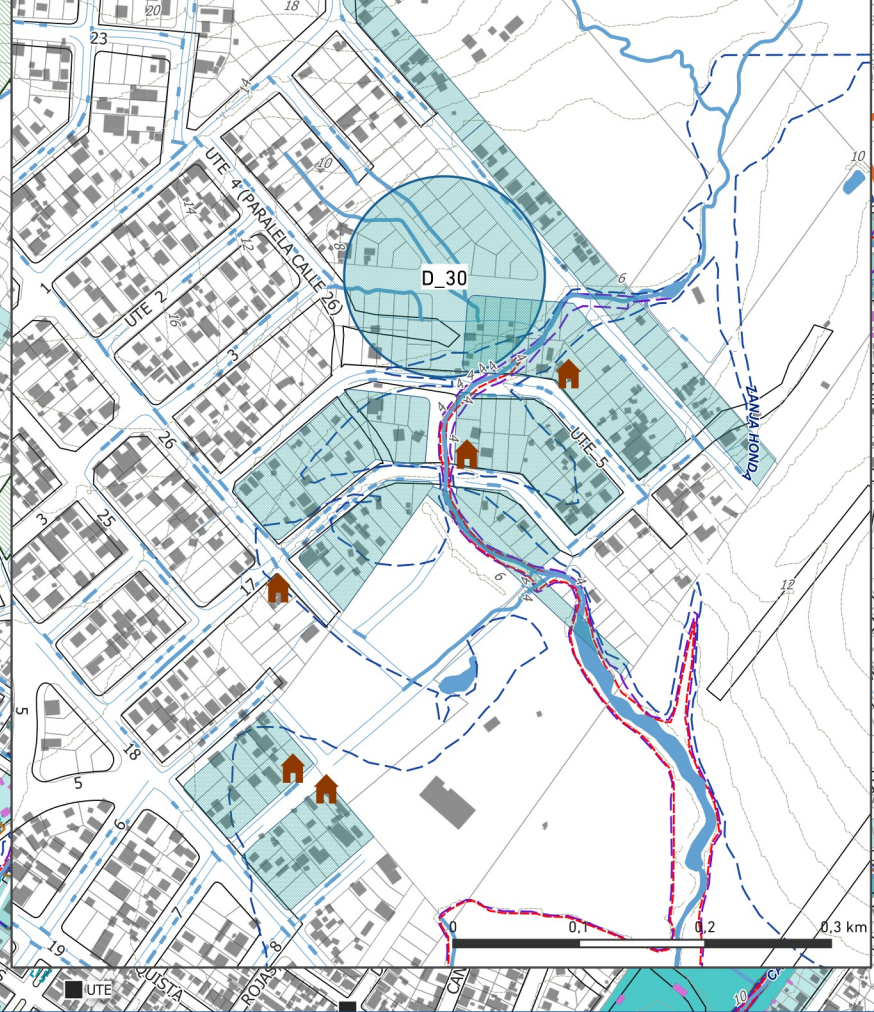
id	comentario
D_01	Predios atravesados
D_02	Agua sobrepasa la alcantarilla
D_03	El agua desborda de la canalización y afecta a la calle pero no llega a entrar en las viviendas.
D_06	Se inunda calle (se solucionaría si la alcantarilla fuera más grande).
D_16	NULL
D_17	Alcantarilla desborda
D_30	Zona inundable indicada por IDM. Cuenta con informe técnico

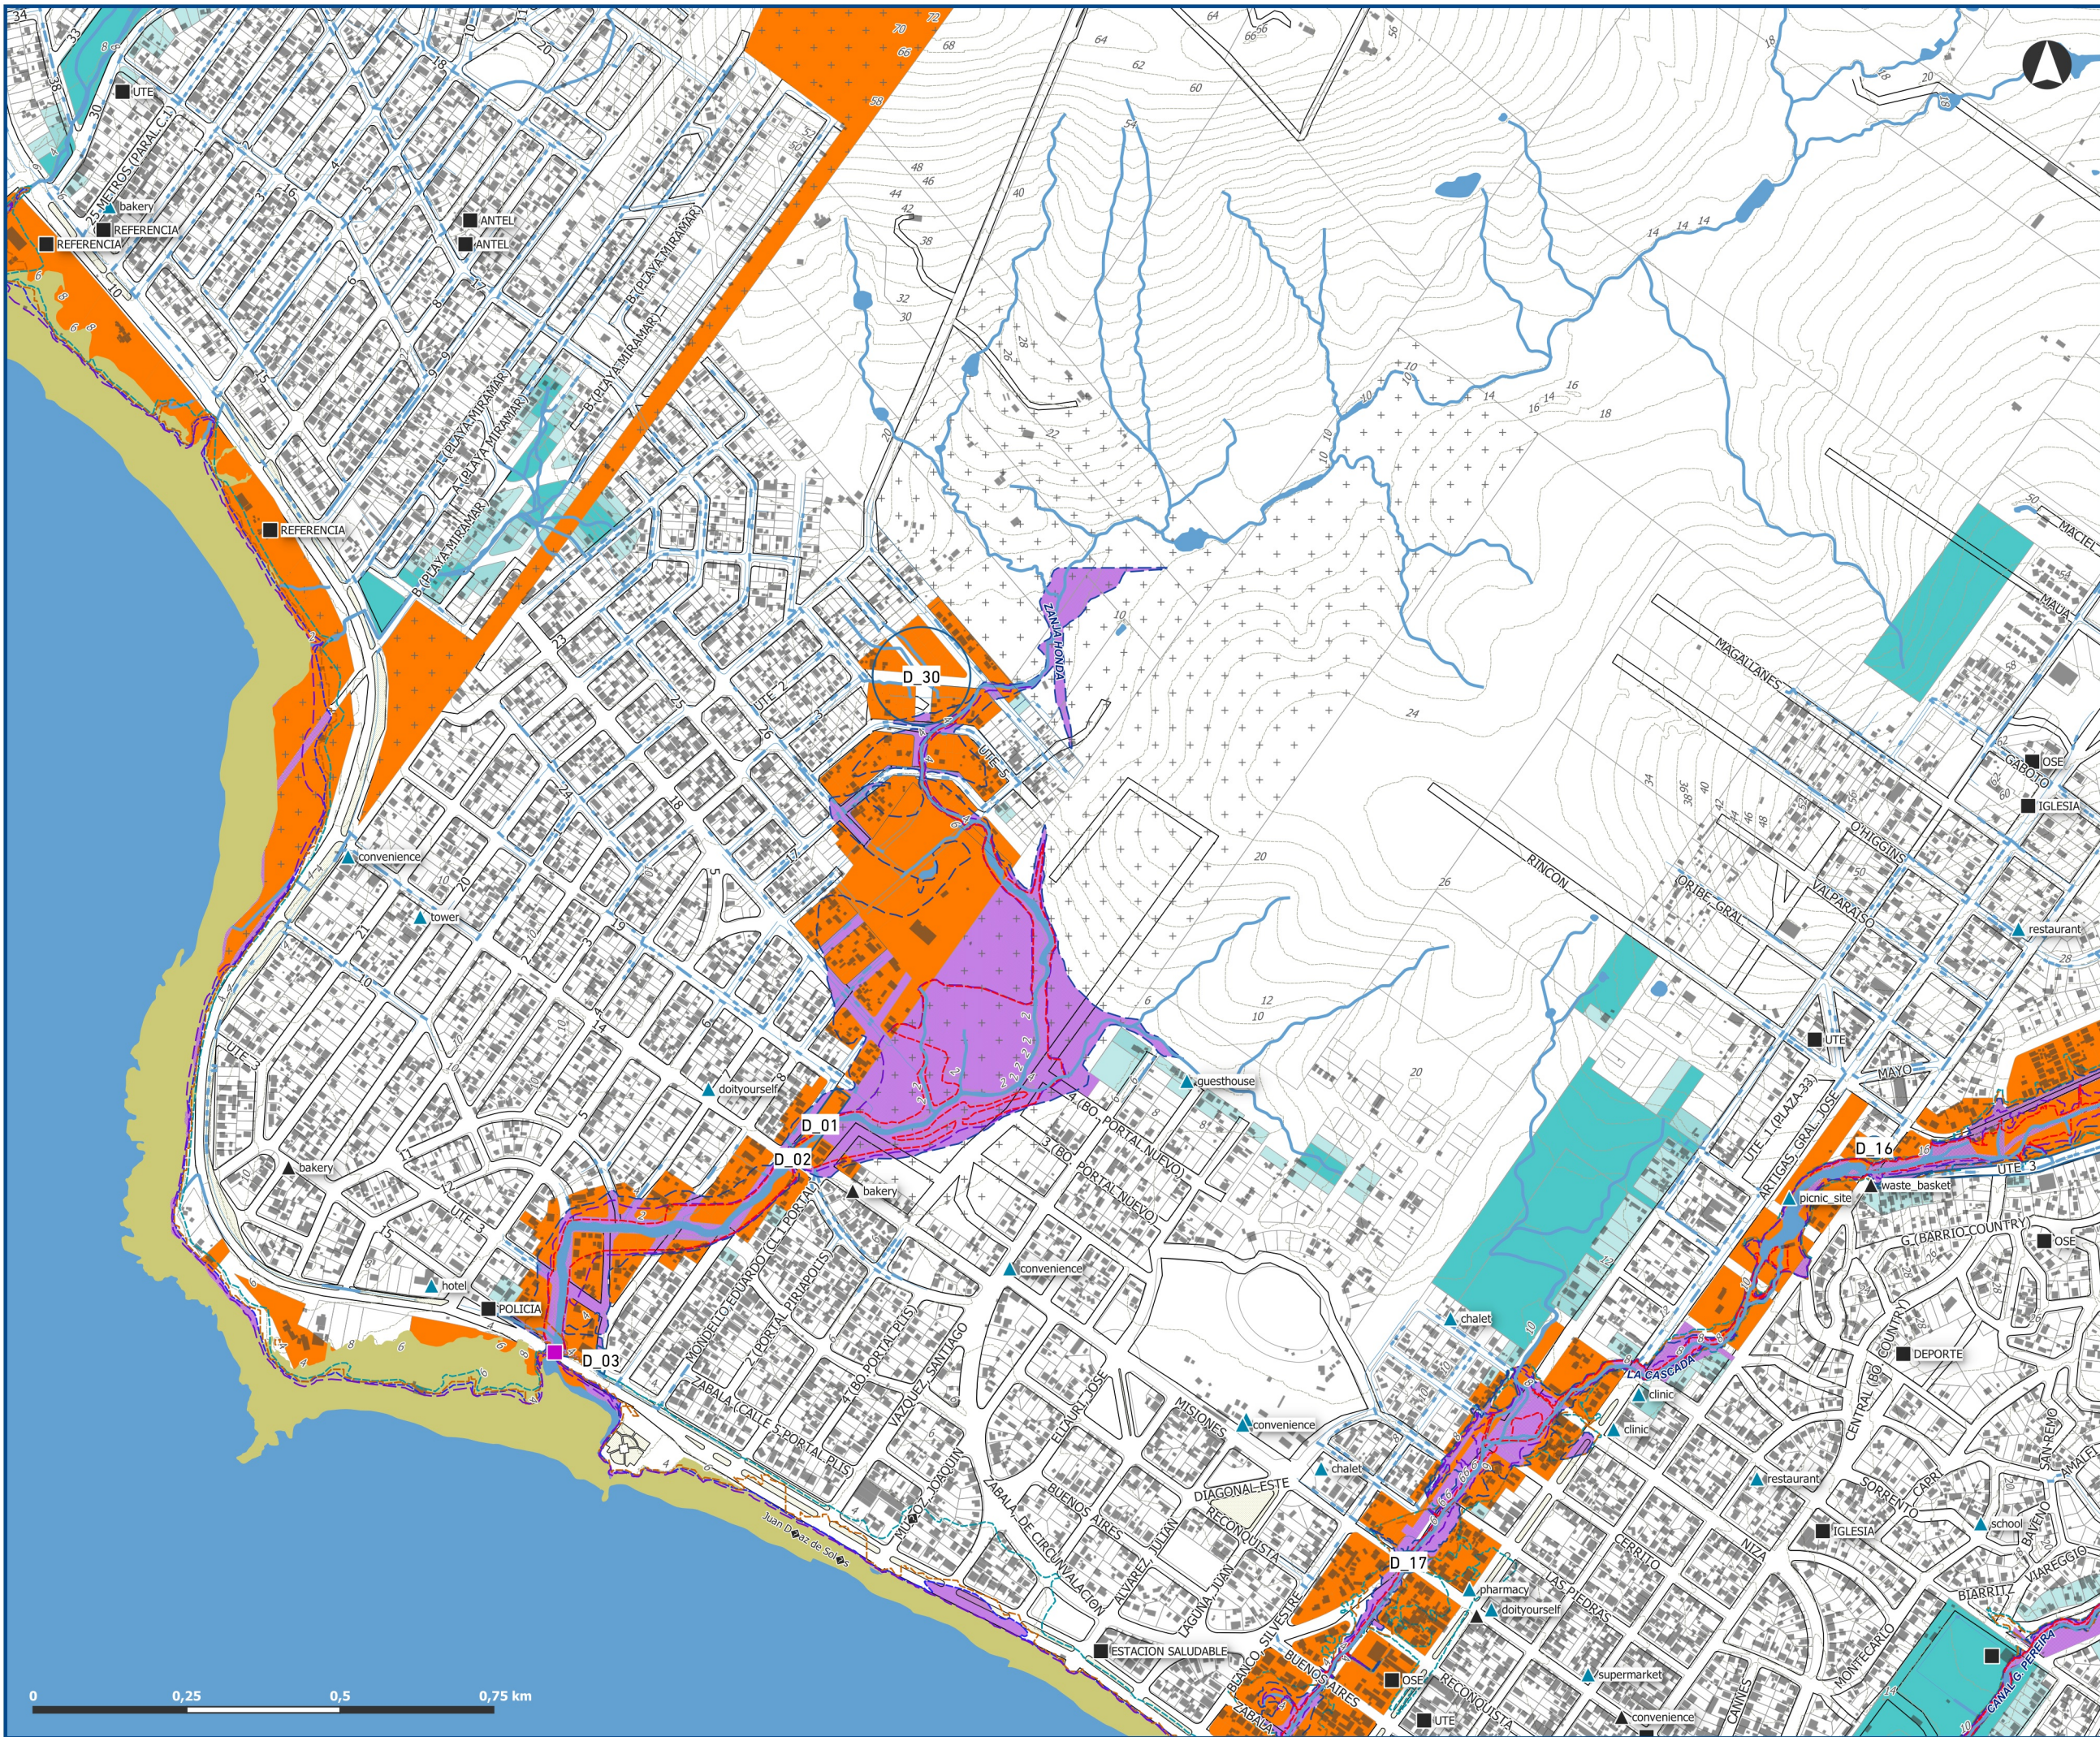
FECHA: DIC 2023 | ESCALA: 1:10000 | TAMAÑO: A3 | Nº: 01
 VERSIÓN: V2

PIRIAPOLIS
 Departamento de MALDONADO
MAPA DE RIESGO. ZANJA HONDA
 VERSIÓN PRELIMINAR

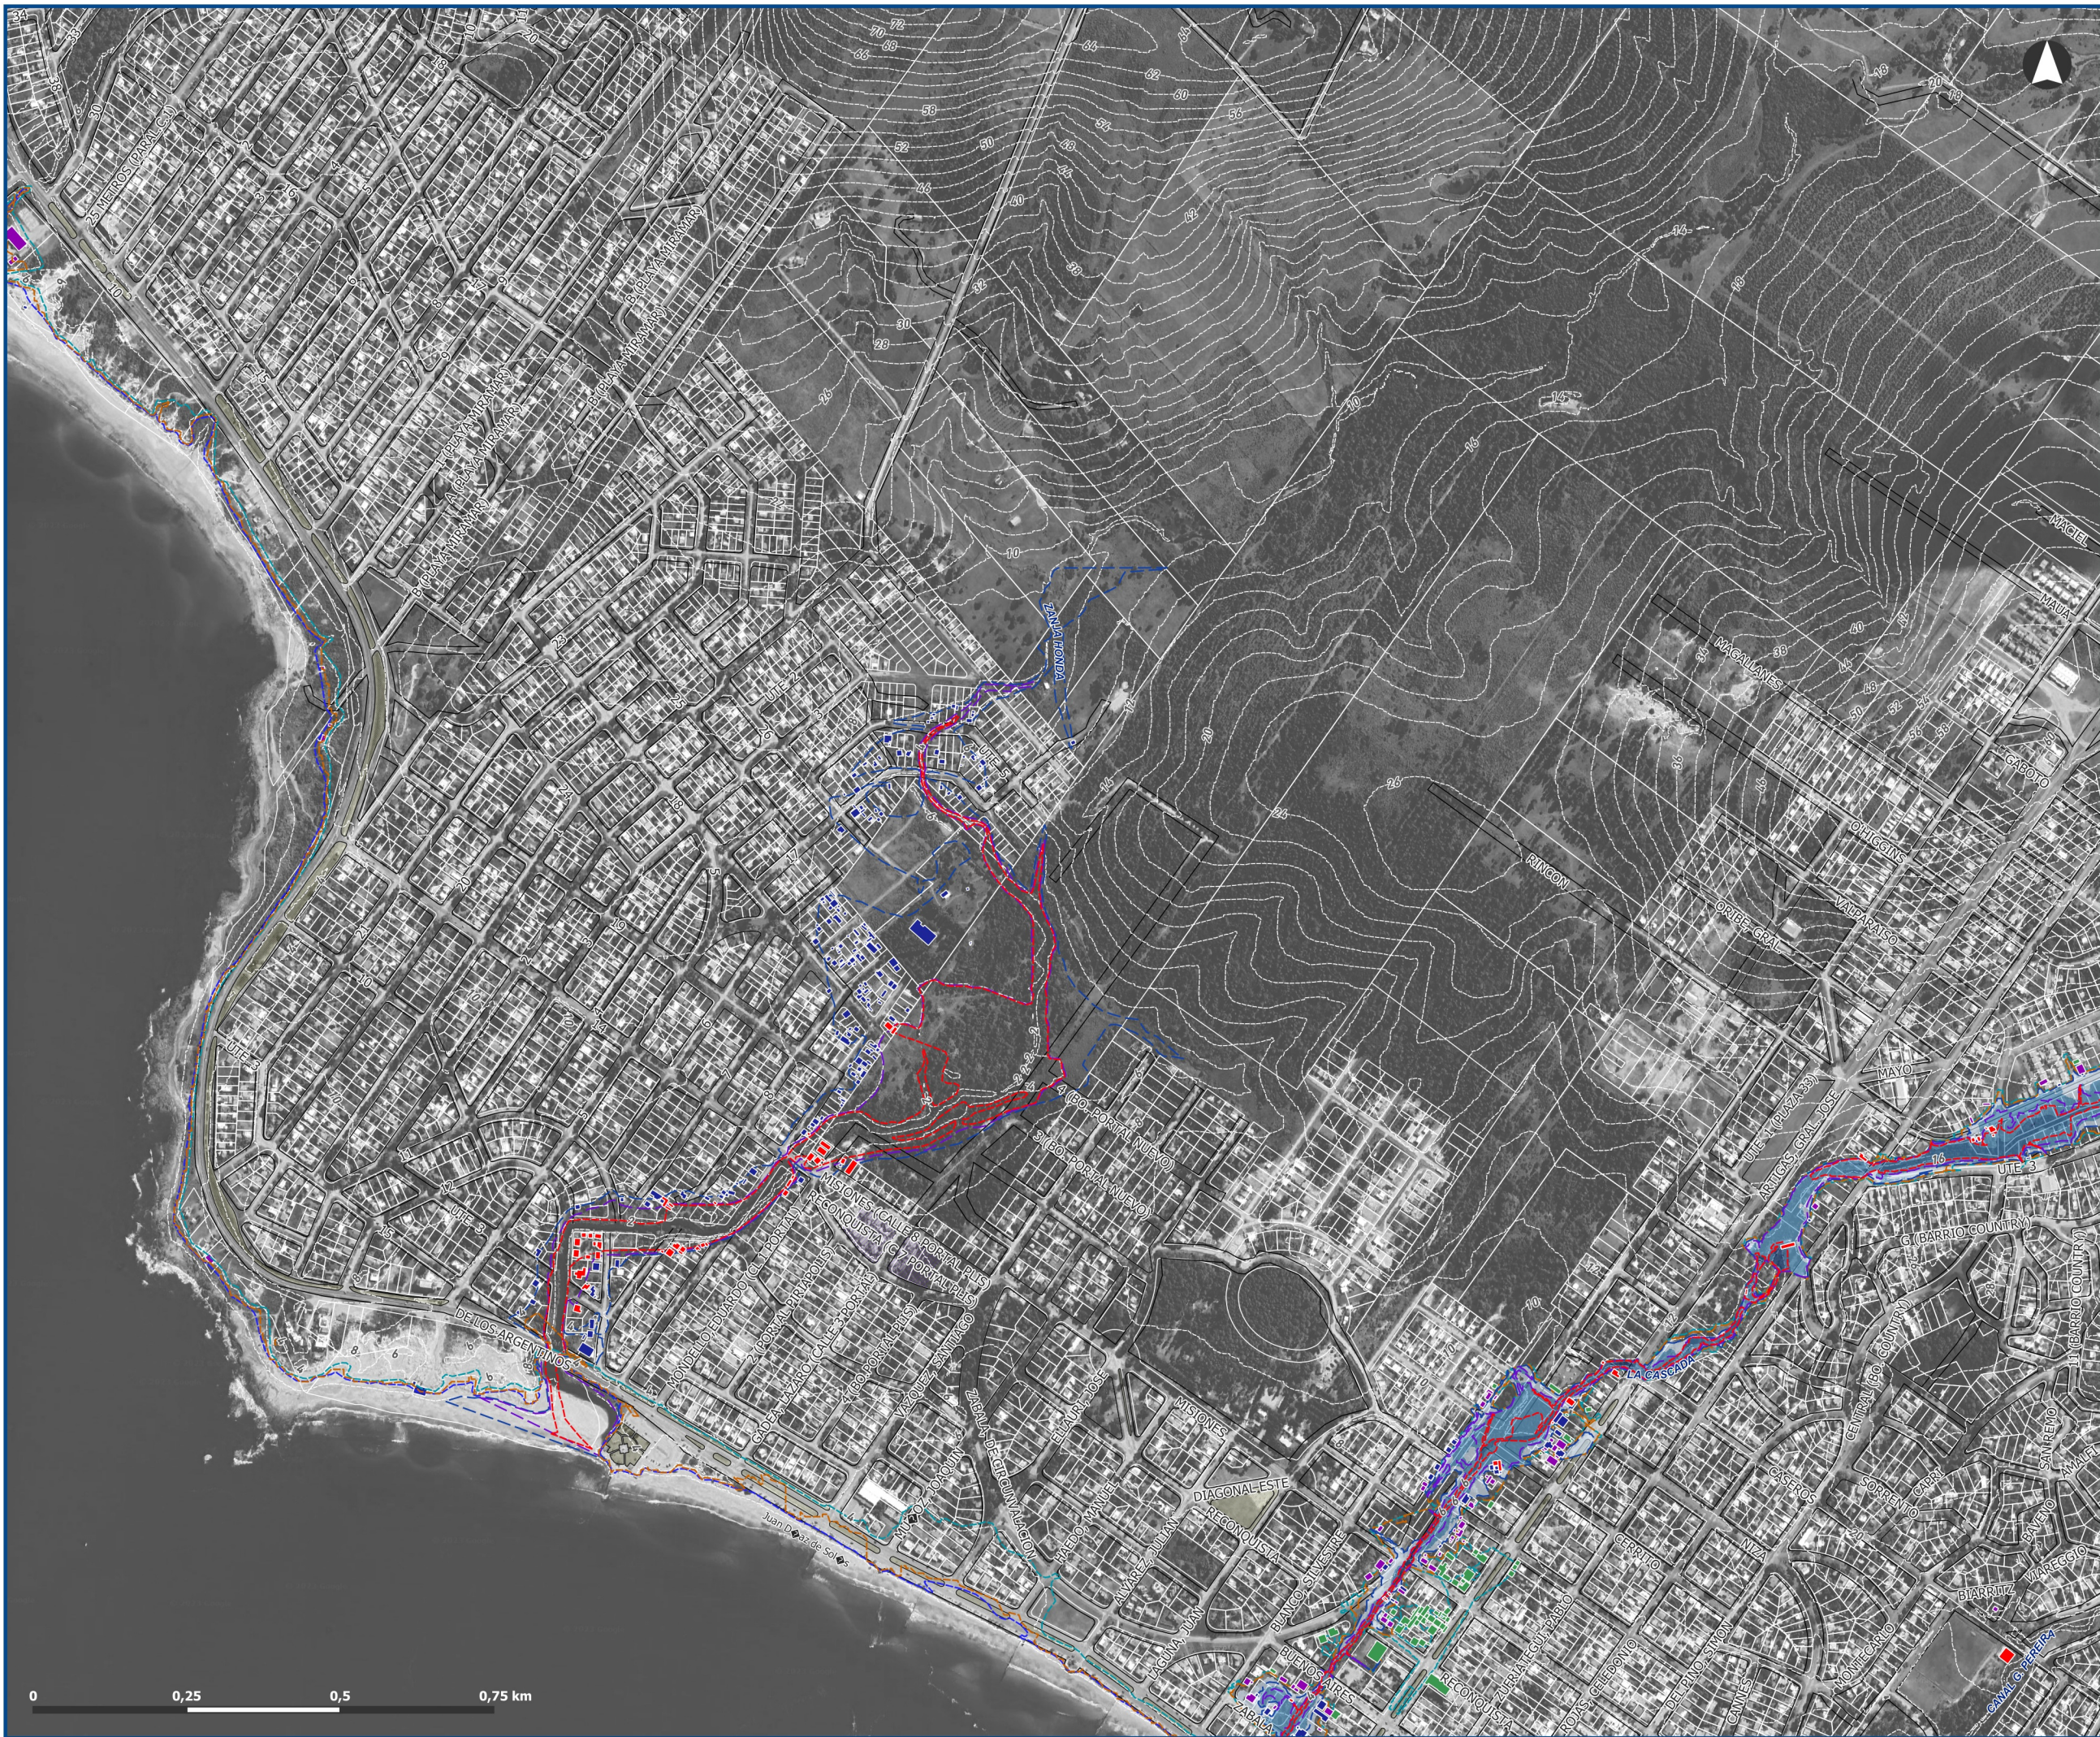
FECHA: JUL 2023 | ESCALA: 1:8000 | TAMAÑO: A3 | Nº: 01
 VERSIÓN: V1

PIRIAPOLIS
 Departamento de MALDONADO
MAPA DE PROF. TR100
 VERSIÓN PRELIMINAR

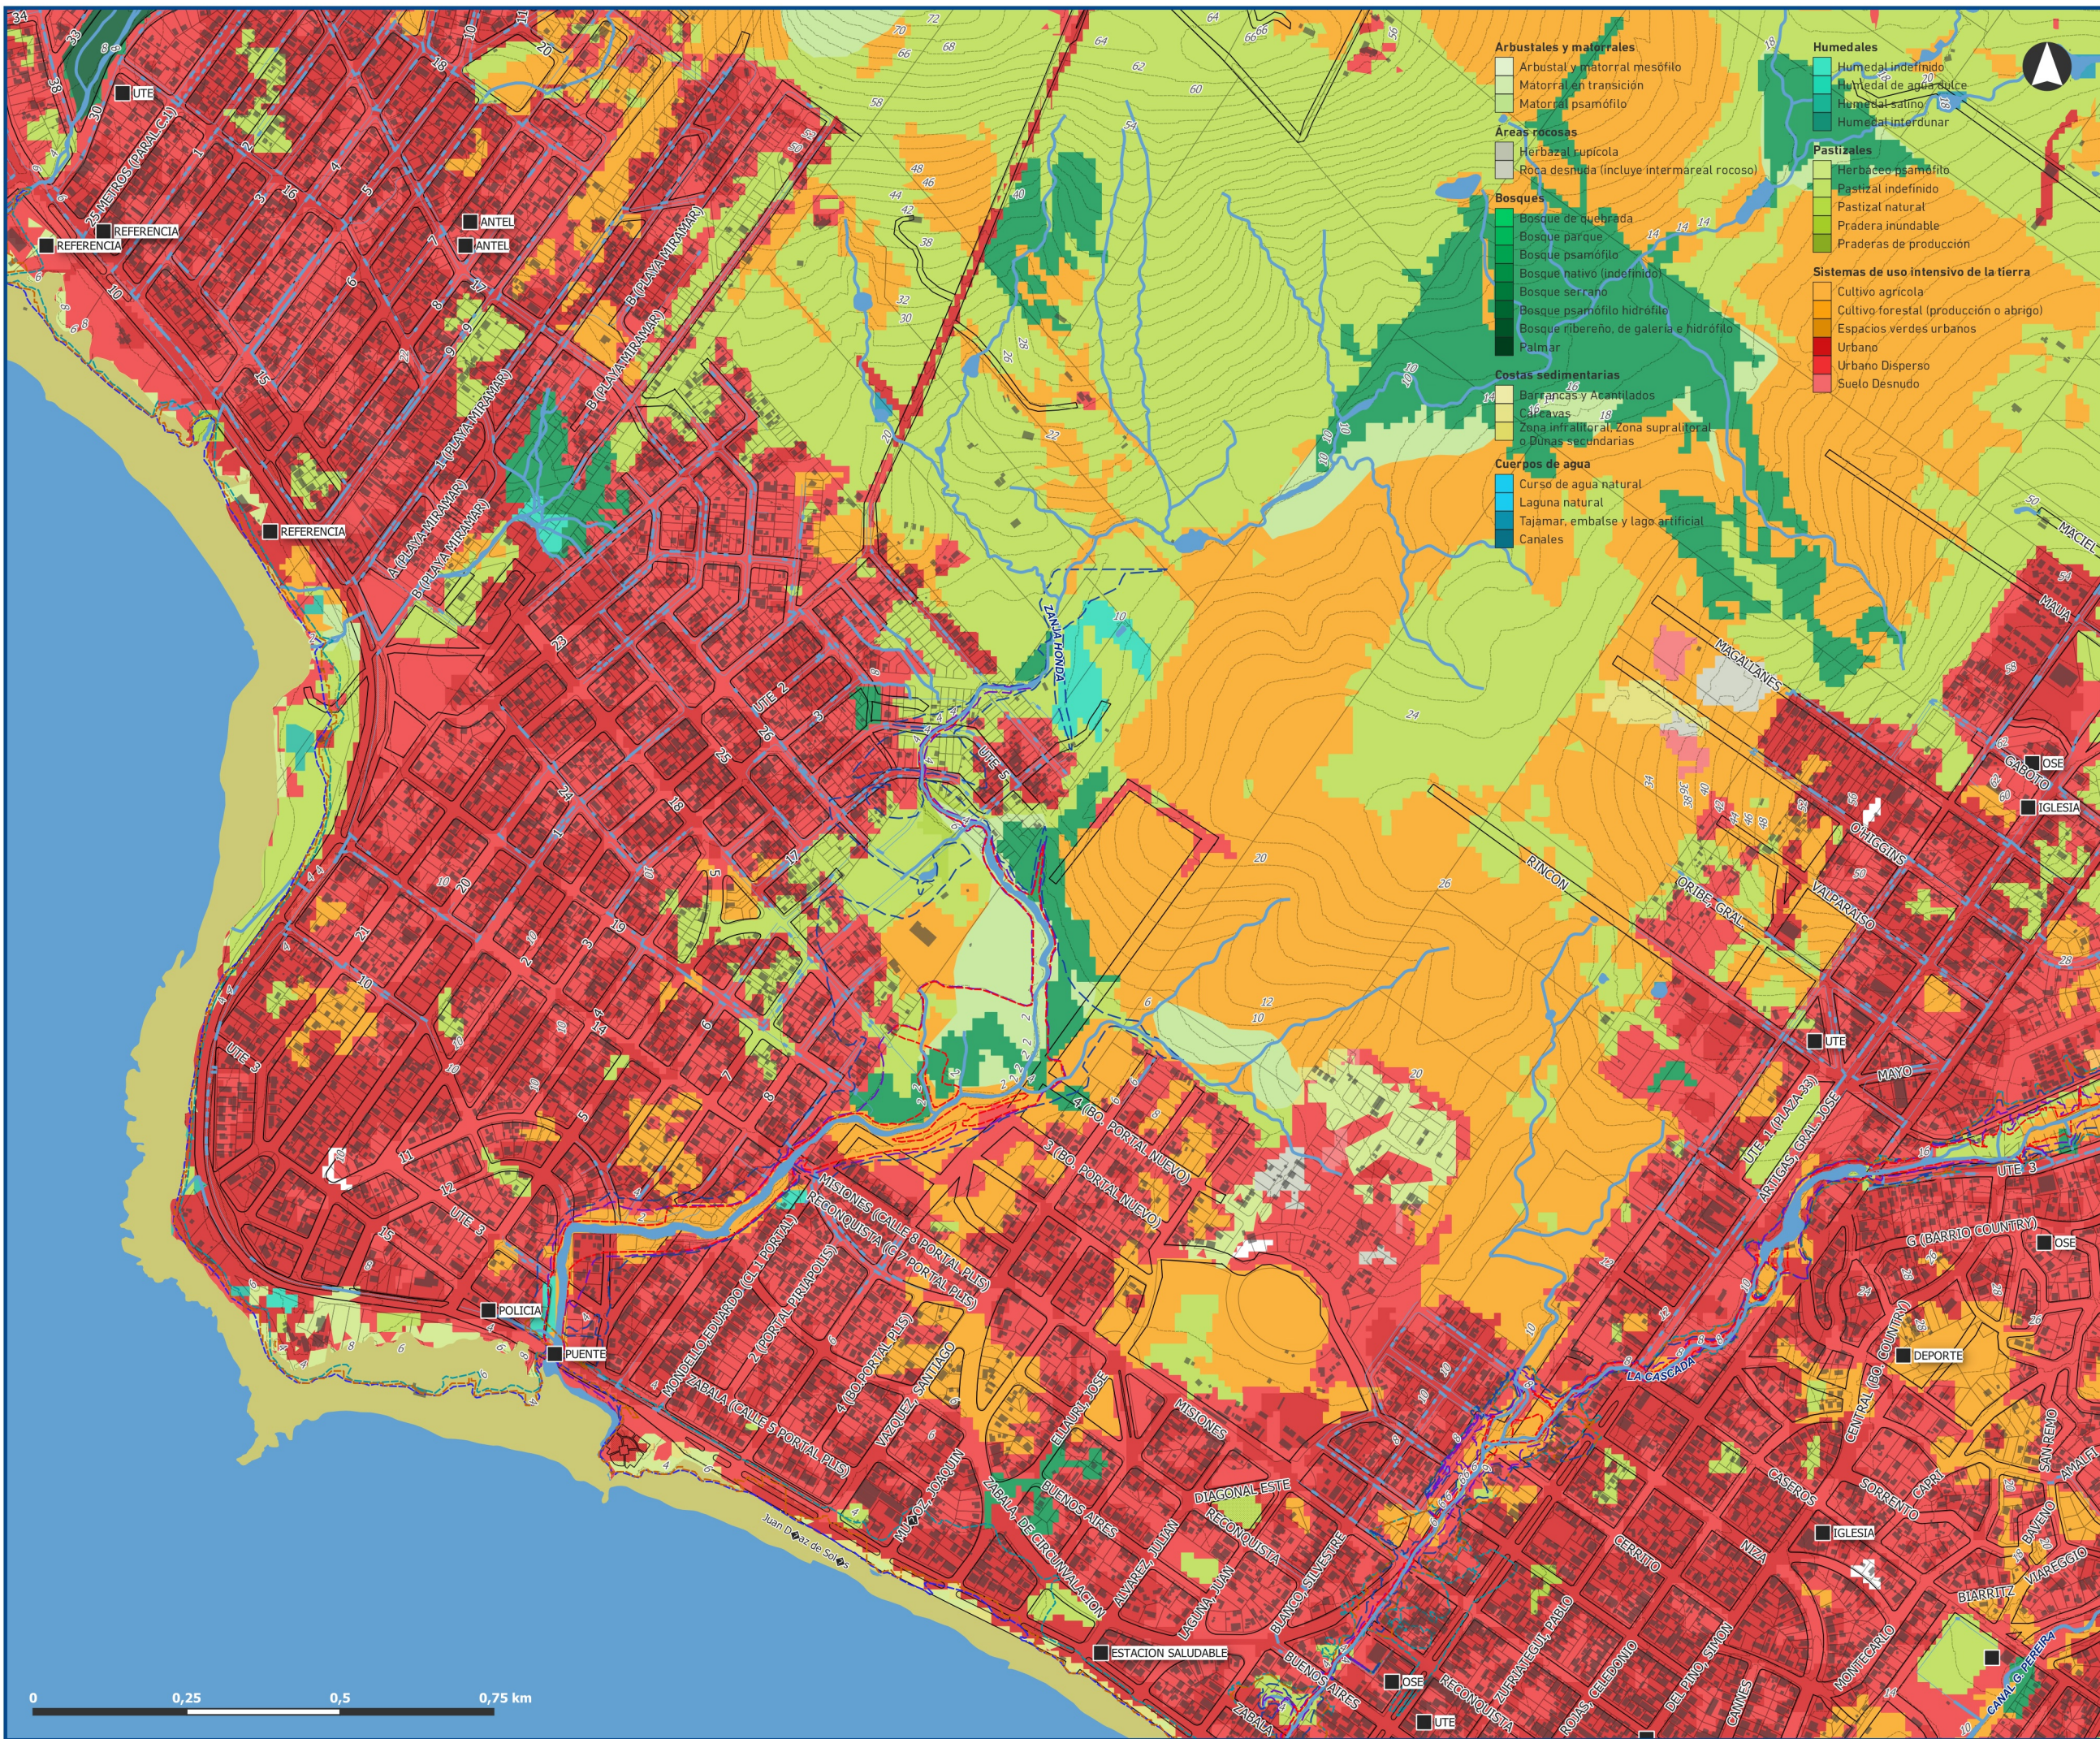
FECHA: JUL 2023 | ESCALA: 1:8000 | TAMAÑO: A3 | N° 01
VERSIÓN: V1

PIRIAPOLIS
Departamento de MALDONADO
ECOSISTEMAS
VERSIÓN PRELIMINAR

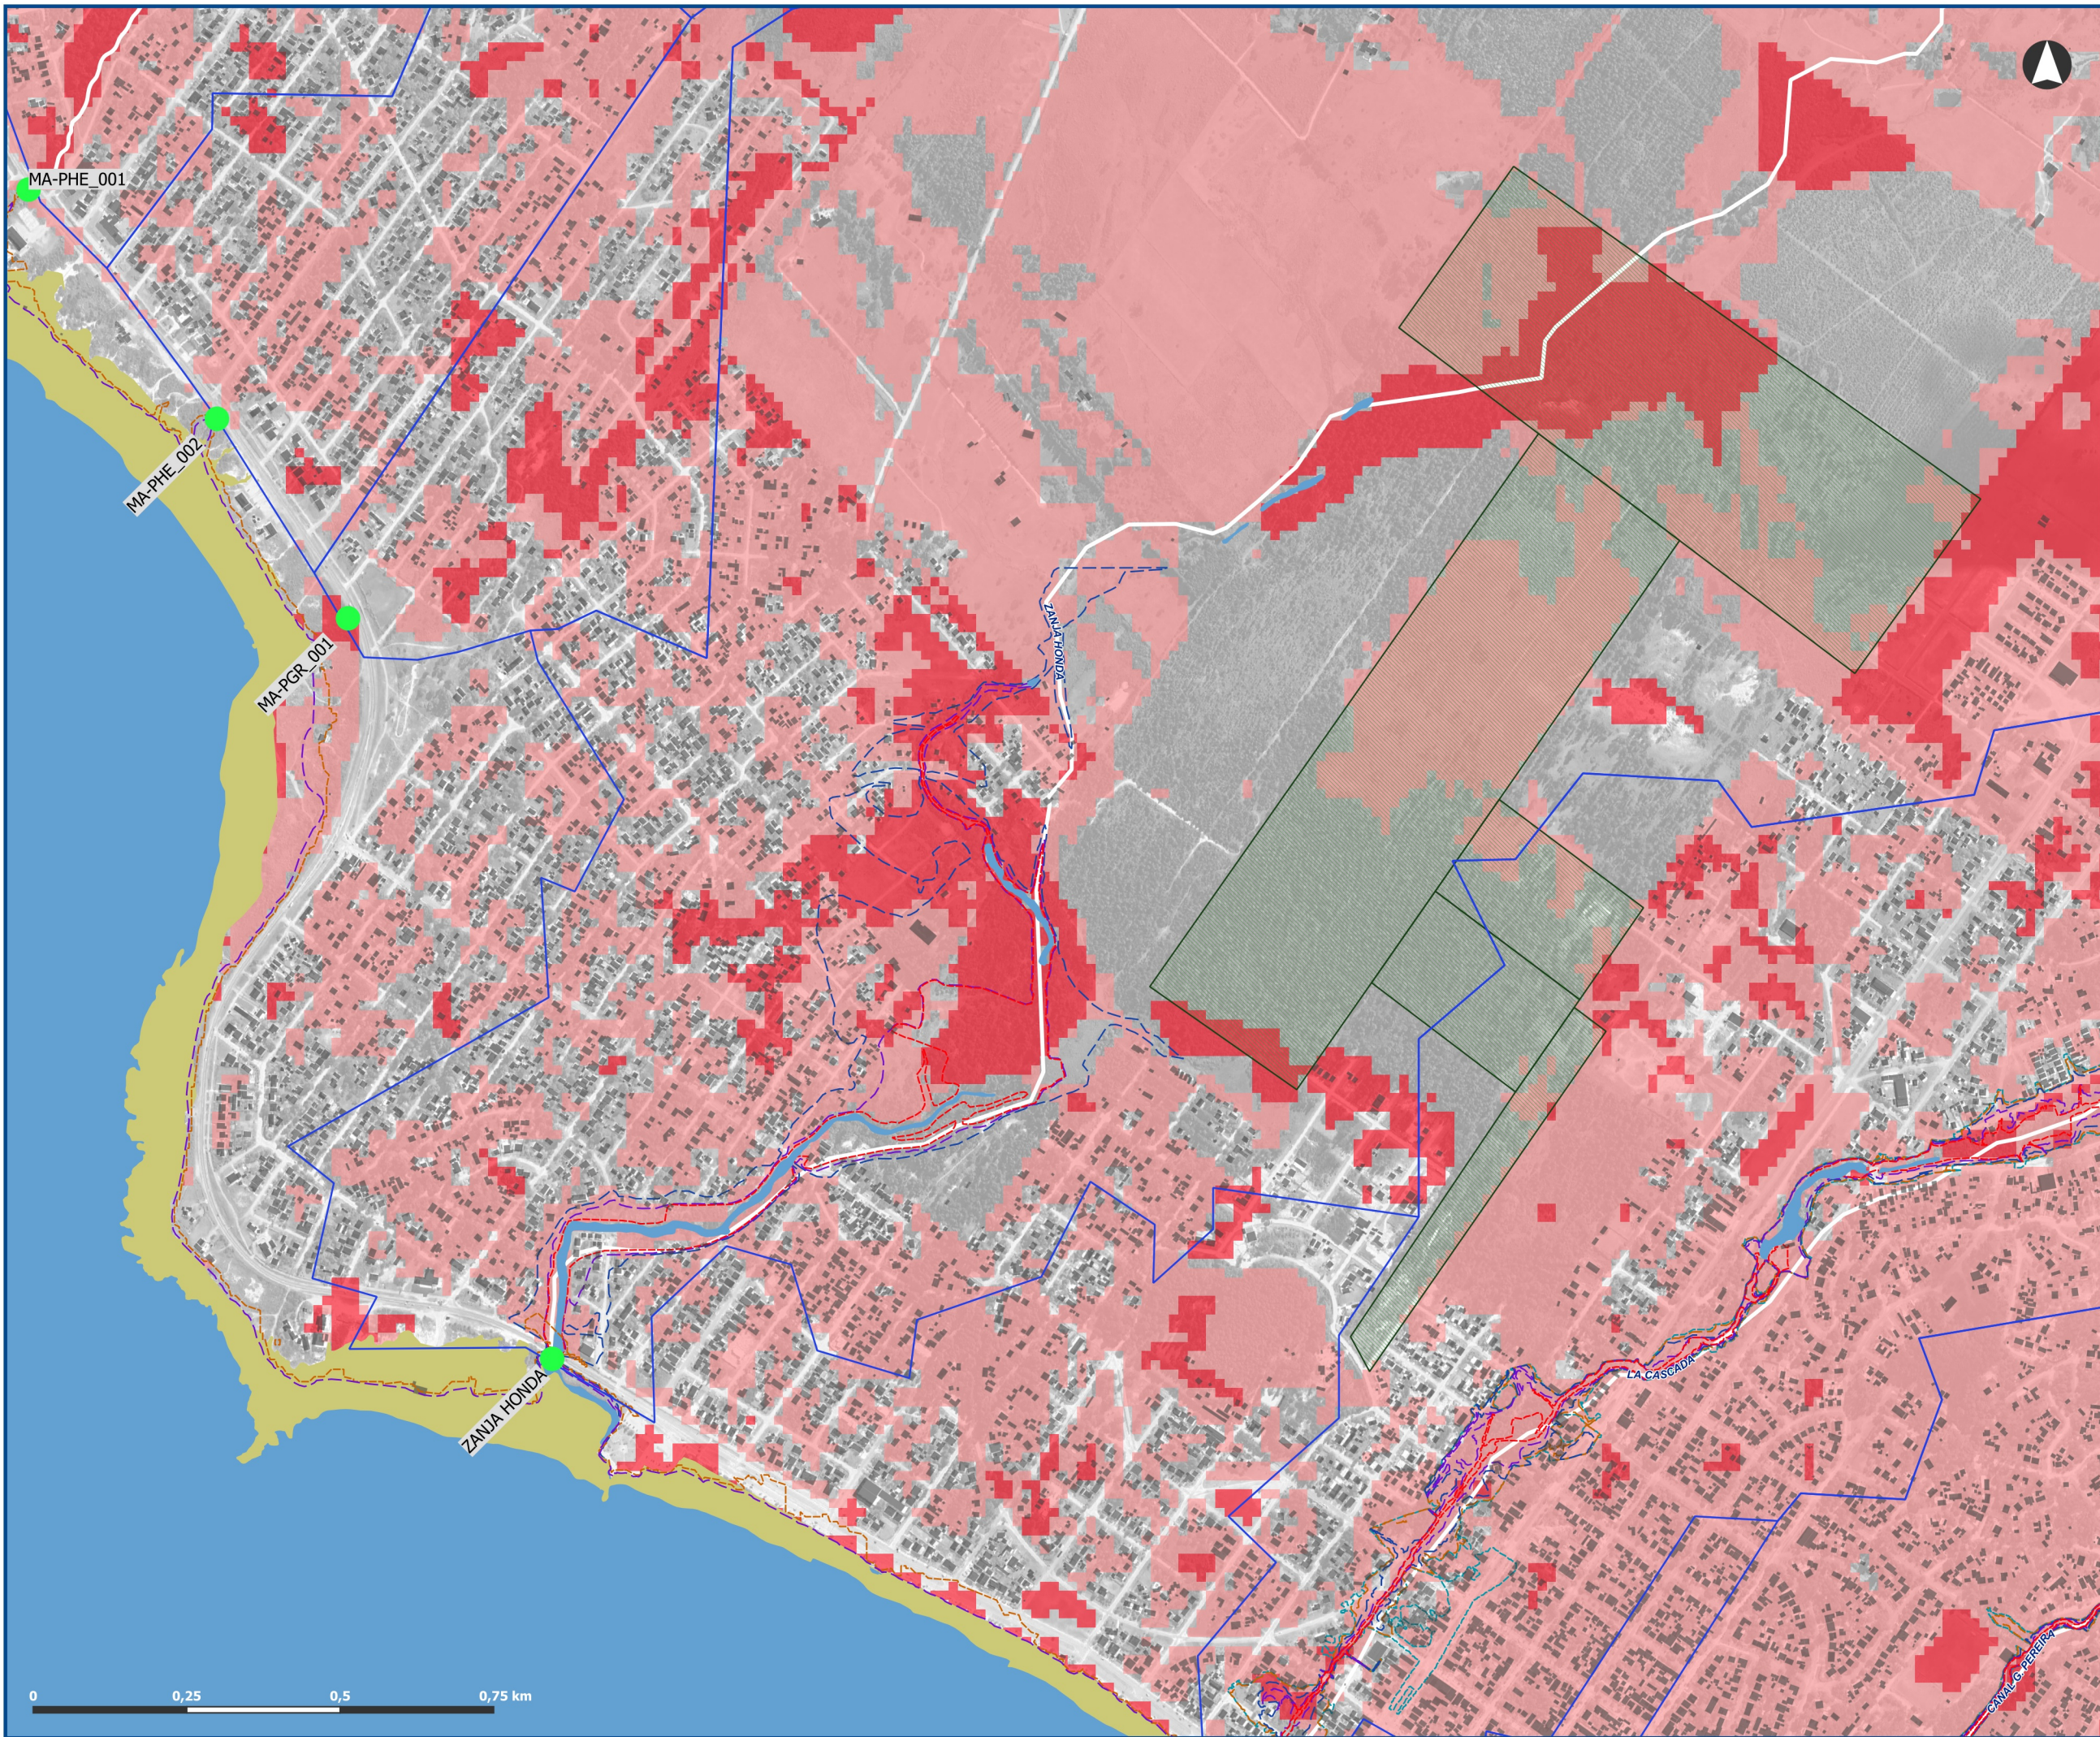
FECHA: DIC 2023 | ESCALA: 1:8000 | TAMAÑO: A3 | N°: 01
 VERSIÓN: V2

PIRIAPOLIS
 Departamento de MALDONADO
INFILTRACIÓN - ESCENARIO FUTURO
 VERSIÓN PRELIMINAR
