Mapa de amenazas de inundación desarrollado en el marco del programa "Mejora de las capacidades técnicas de Uruguay y la solidez de la cartera de proyectos para acceder al financiamiento del FVC" (URY-R5-007)

MINISTERIO DE AMBIENTE | DIRECCIÓN NACIONAL DE AGUAS

PIRIAPOLIS
 Departamento de MALDONADO
MAPA DE AMENAZAS. ZANJA HONDA
 VERSIÓN PRELIMINAR

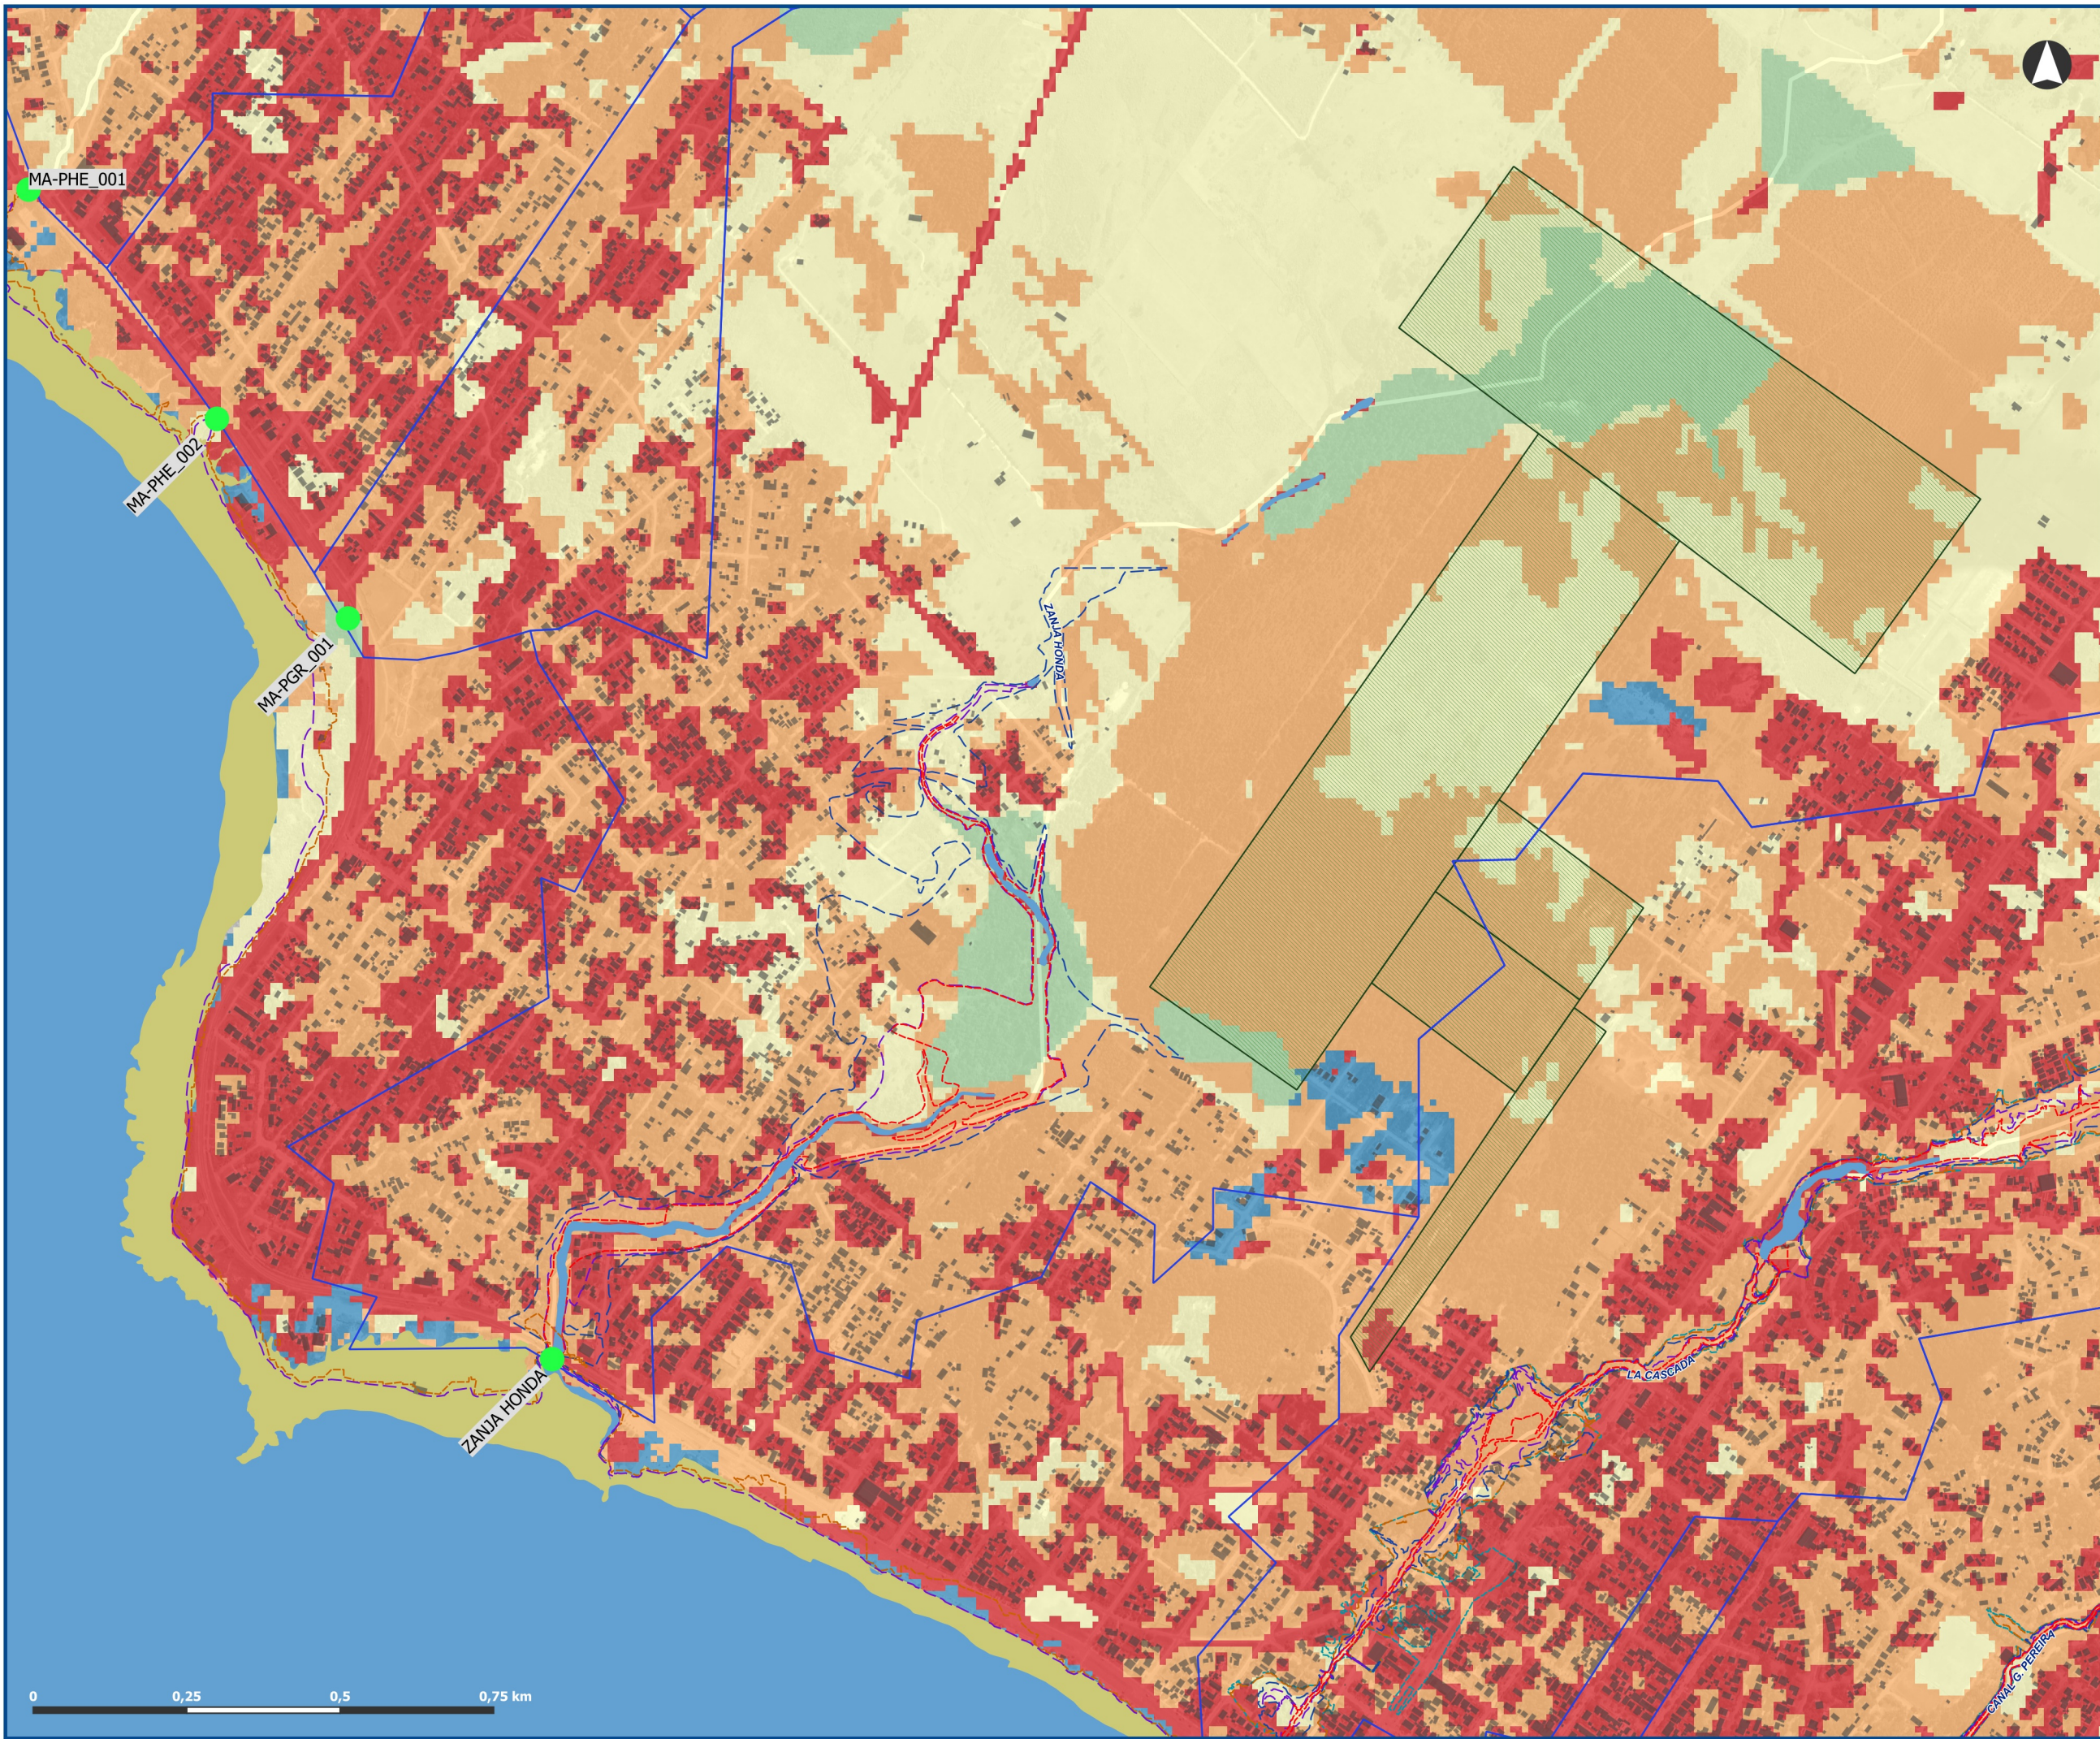
FECHA: DIC 2023 | ESCALA: 1:8000 | TAMAÑO: A3 | Nº: 01
 VERSIÓN: V2

PIRIAPOLIS
 Departamento de MALDONADO
NUMERO DE CURVA ACTUAL
 VERSIÓN PRELIMINAR

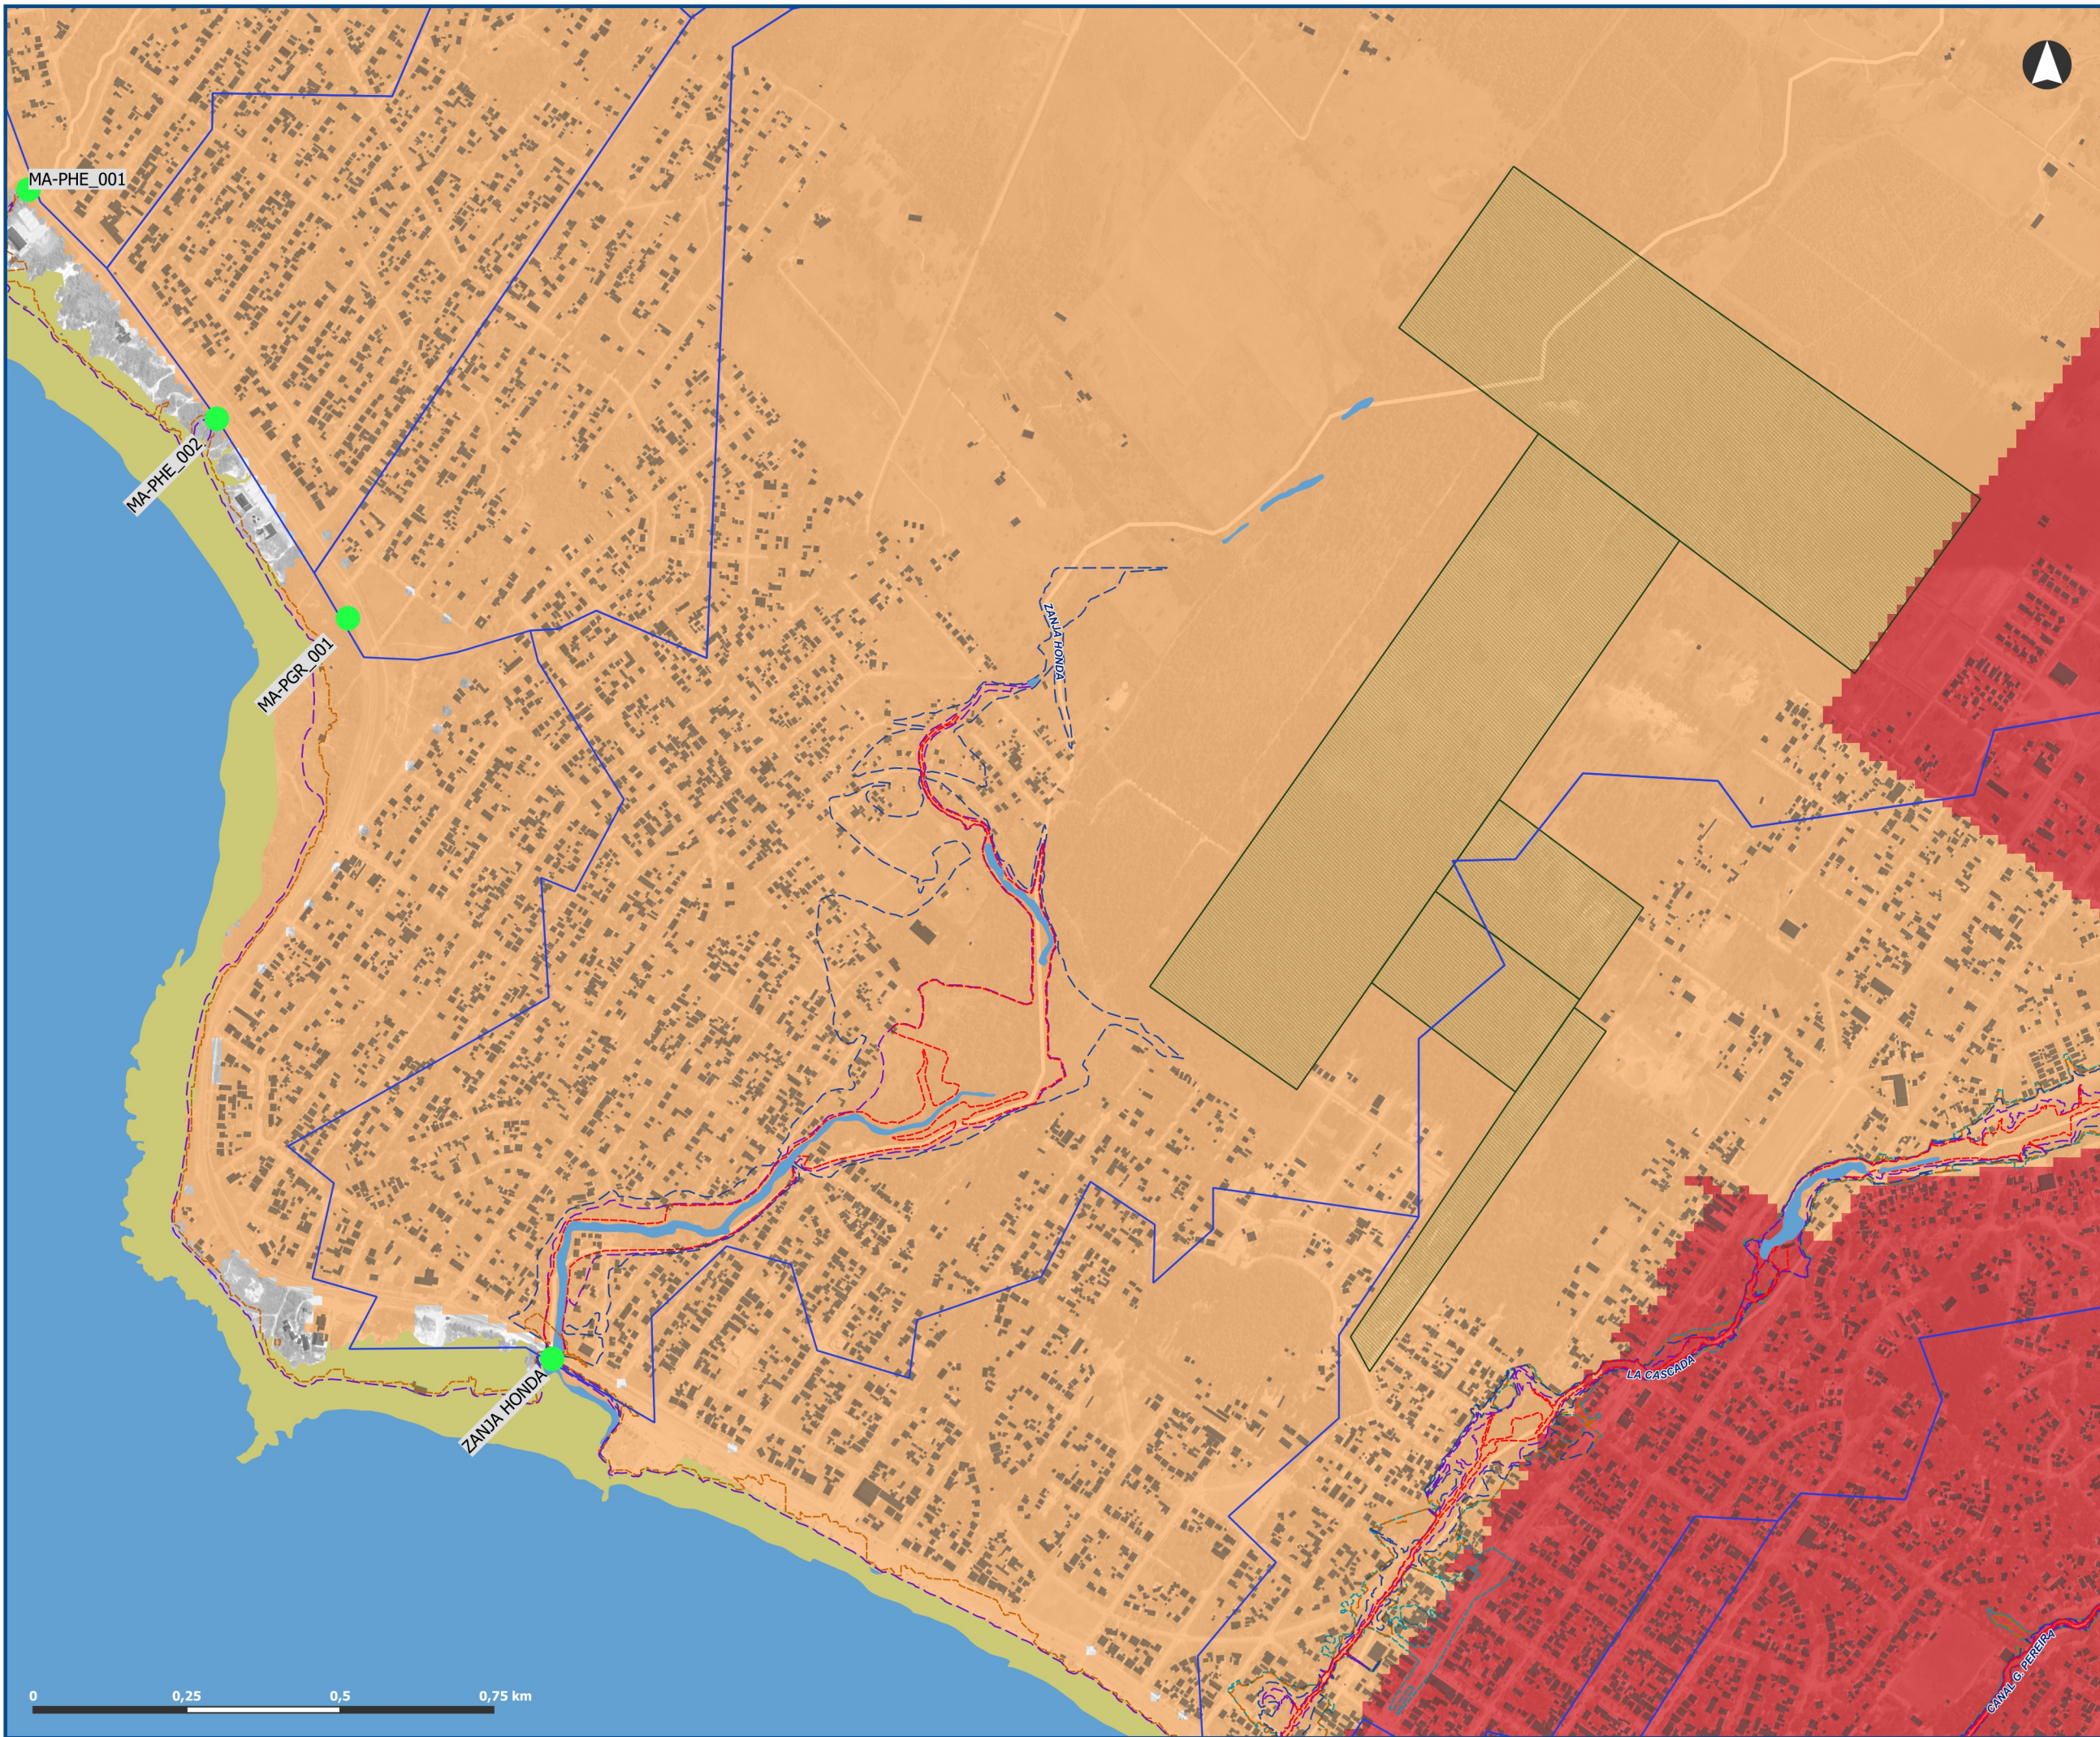
FECHA: DIC 2023 | ESCALA: 1:8000 | TAMAÑO: A3 | Nº: 01
 VERSIÓN: V2

PIRIAPOLIS
 Departamento de MALDONADO
NUMERO DE CURVA FUTURO
 VERSIÓN PRELIMINAR
