Mapa de amenazas de inundación desarrollado en el marco del programa "Mejora de las capacidades técnicas de Uruguay y la solidez de la cartera de proyectos para acceder al financiamiento del FVC" (URY-R5-007)

MINISTERIO DE AMBIENTE | DIRECCIÓN NACIONAL DE AGUAS

PIRIAPOLIS
 Departamento de MALDONADO
MAPA DE AMENAZAS. LA CASCADA Y G. PEREIRA
 VERSIÓN PRELIMINAR

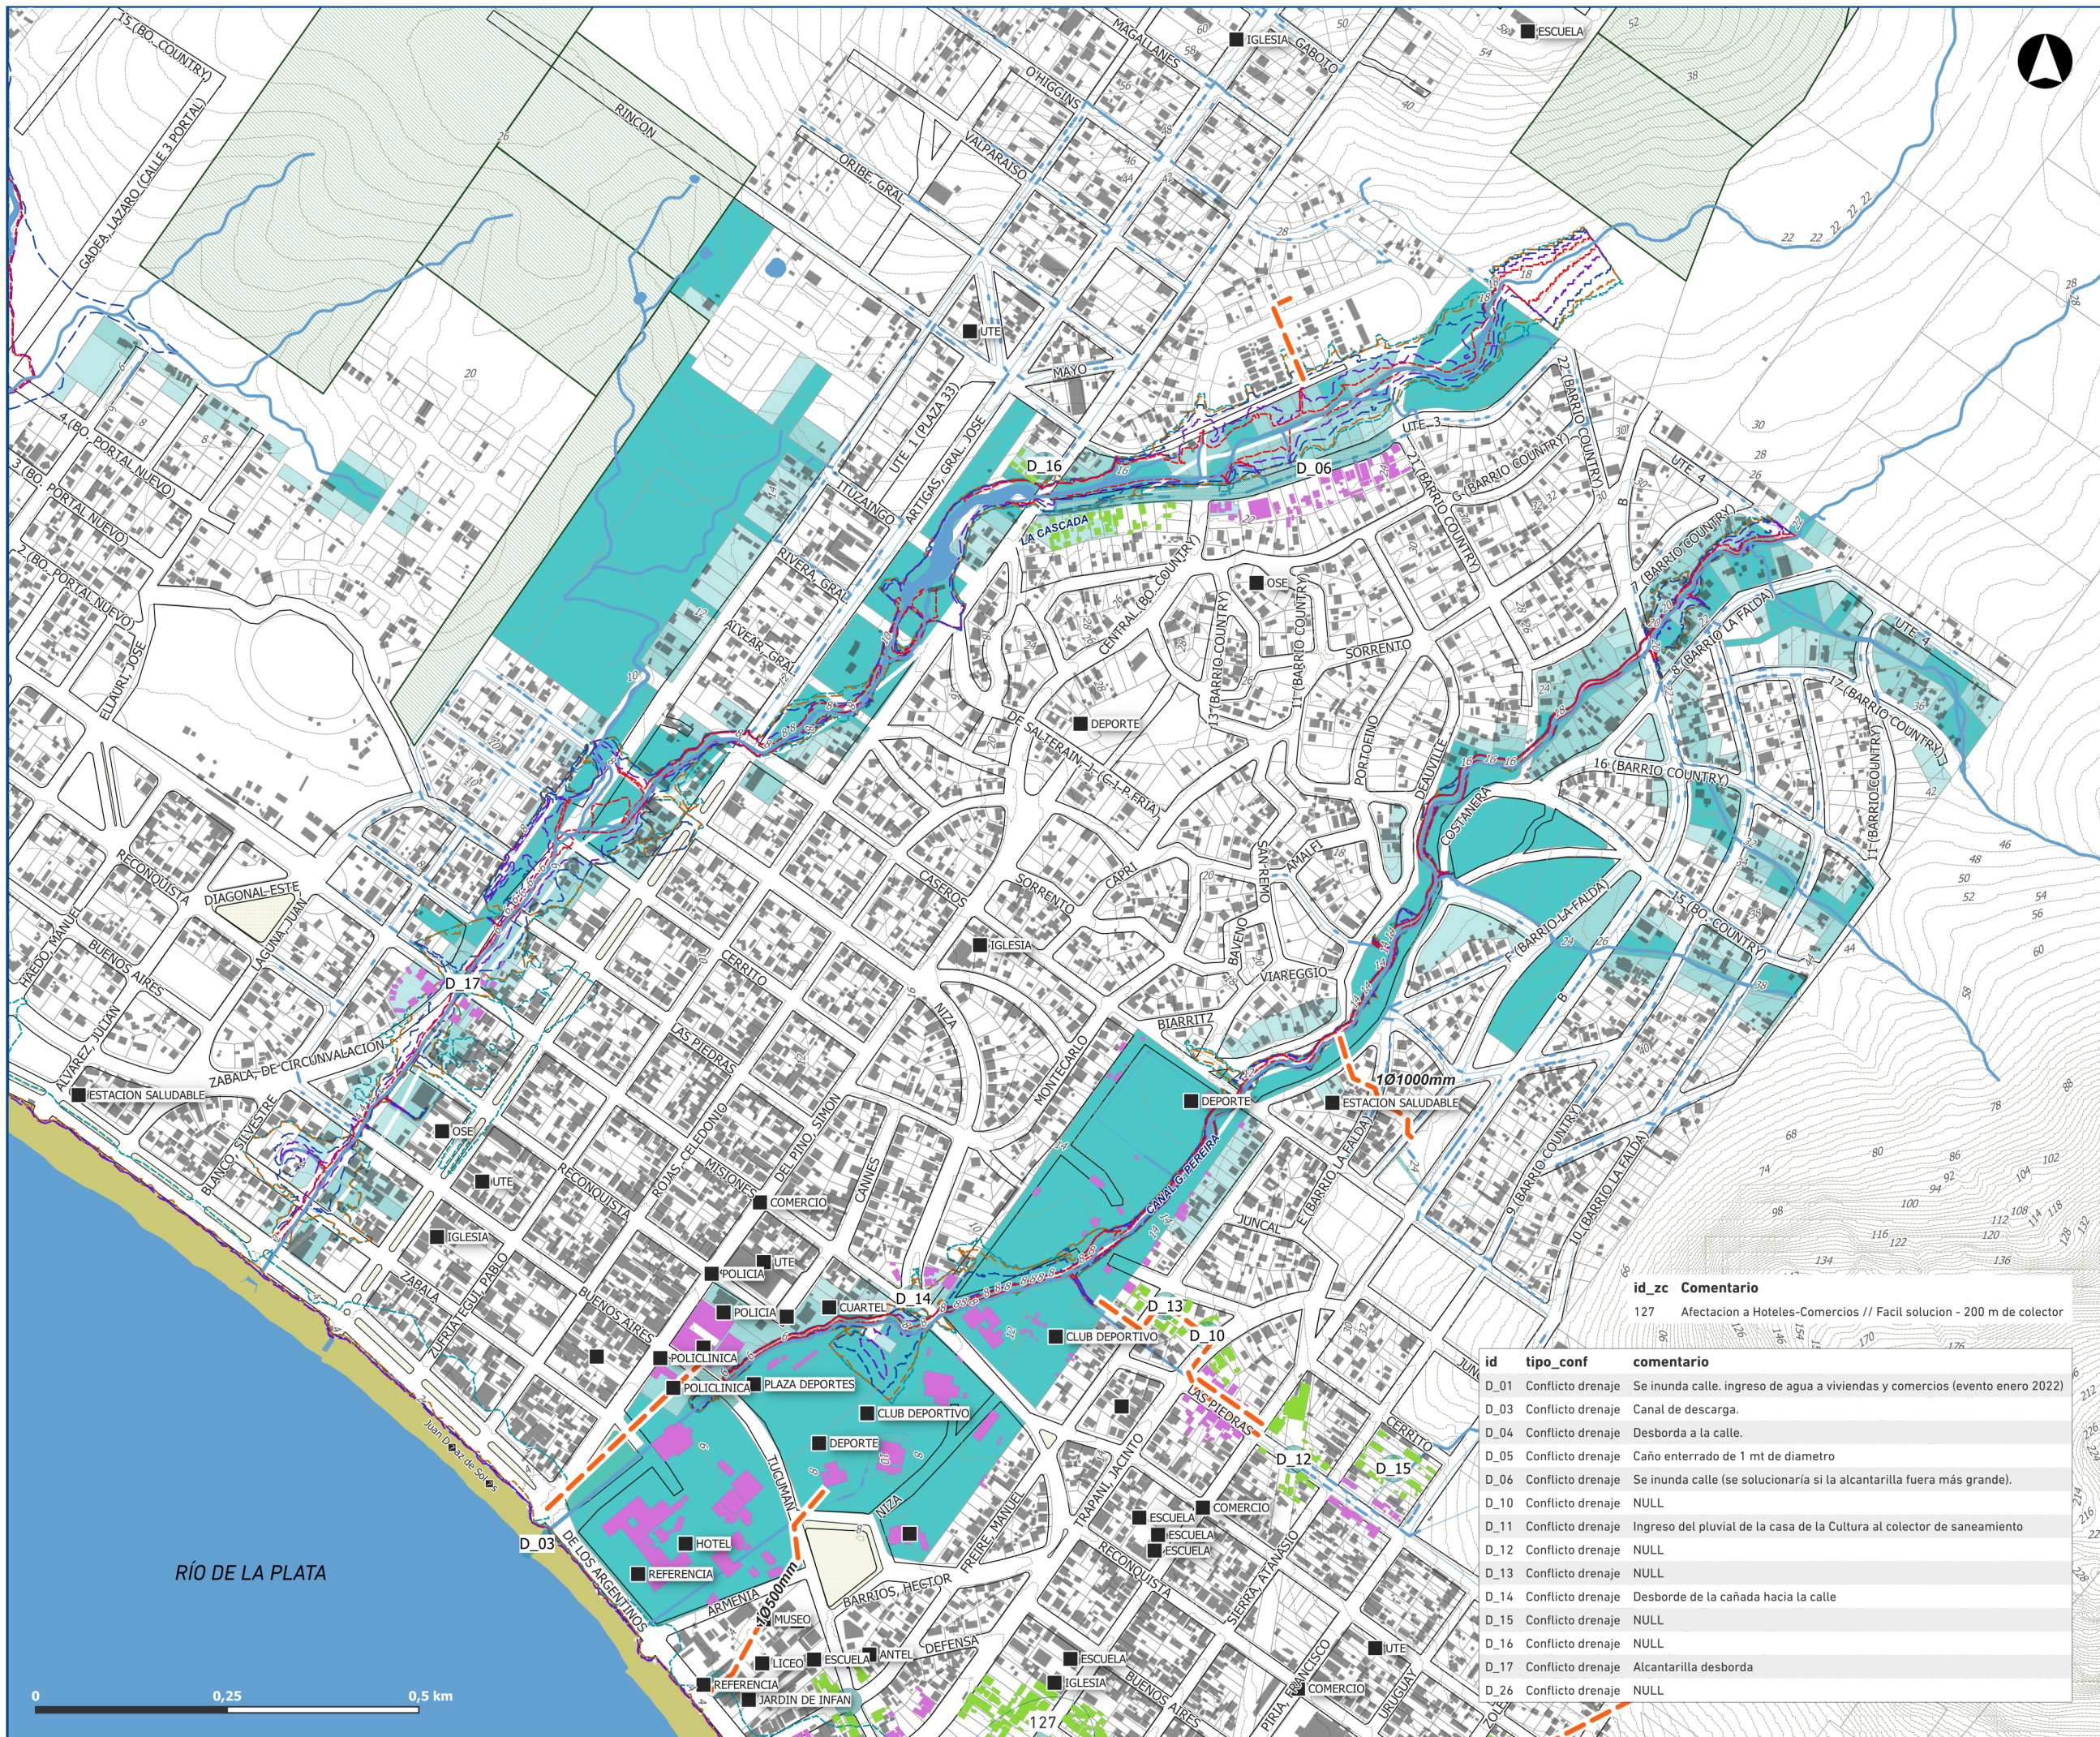
PIRIAPOLIS
Departamento de MALDONADO
PROBLEMAS DE DRENAJE. LA CASCADA Y PEREIRA
VERSIÓN PRELIMINAR

127 Afectacion a Hoteles-Comercios // Facil solucion - 200 m de colector

id	tipo_conf	comentario
D_01	Conflicto drenaje	Se inunda calle. ingreso de agua a viviendas y comercios (evento enero 2022)
D_03	Conflicto drenaje	Canal de descarga.
D_04	Conflicto drenaje	Desborda a la calle.
D_05	Conflicto drenaje	Caño enterrado de 1 mt de diametro
D_06	Conflicto drenaje	Se inunda calle (se solucionaria si la alcantarilla fuera más grande).
D_10	Conflicto drenaje	NULL
D_11	Conflicto drenaje	Ingreso del pluvial de la casa de la Cultura al colector de saneamiento
D_12	Conflicto drenaje	NULL
D_13	Conflicto drenaje	NULL
D_14	Conflicto drenaje	Desborde de la cañada hacia la calle
D_15	Conflicto drenaje	NULL
D_16	Conflicto drenaje	NULL
D_17	Conflicto drenaje	Alcantarilla desborda
D_26	Conflicto drenaje	NULL
